ANÁLISE GEOLÓGICA E ESTRUTURAL DAS FISSURAS E SUBSIDÊNCIAS NO CARSTE DE LAPÃO

Paulo Henrique Prates MAIA¹
Balduino DIAS NETO²
Luiz César CORRÊA-GOMES³

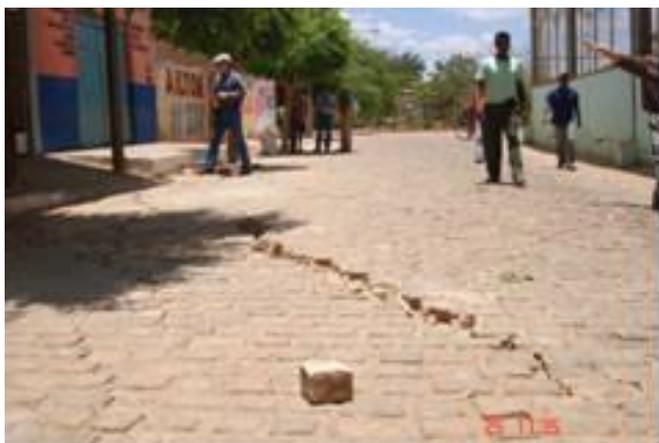
O evento geológico que ocorreu em outubro de 2008 causou, além do pânico da população, rachaduras em ruas e atingiu seis casas (Figura 1). O fenômeno provocou subsidência do terreno com 15 cm de rejeito e localmente fissuras no solo com até 20 cm de largura (Figura 2).

Figura 1. Rachadura na rua em Lapão.

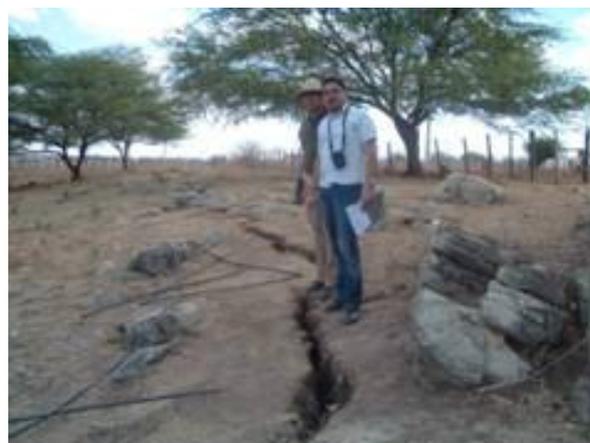
Figura 2. Fissuras no solo na Fazenda Juá.

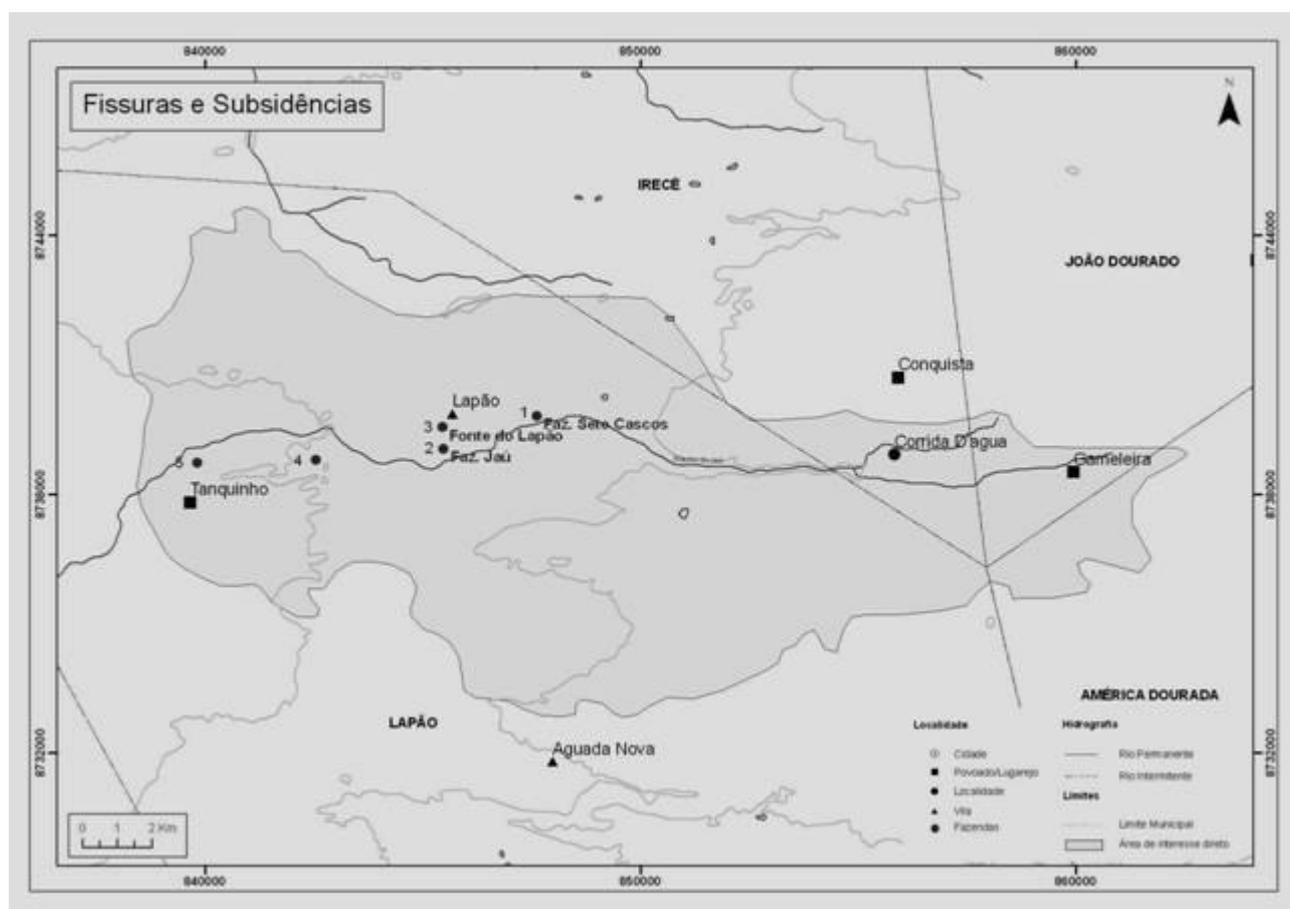
As subsidências e rachaduras ocorreram paulatinamente de leste para oeste, acompanhando as margens do riacho do Juá com uma pequena inflexão na direção NW-SE para a estrutura carstica de dissolução natural vertical, um Algar localmente denominado de Fonte do Lapão (Figura 3).

Figura 3. Mapa da Sub-bacia do riacho do Juá com a sequência das subsidências.

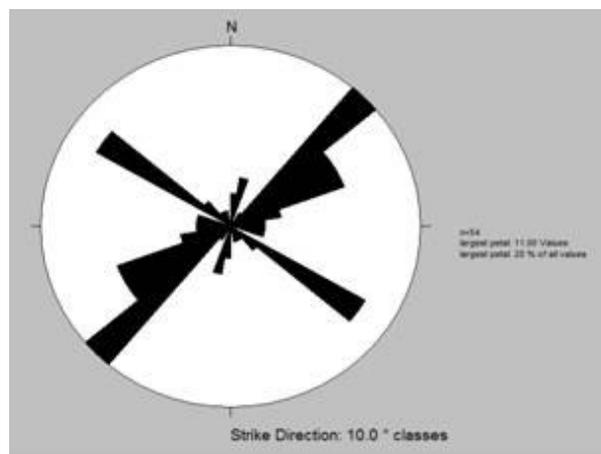
As atitudes das estruturas rúpteis medidas nas rochas carbonáticas do grupo Una, foram tratadas e lançadas no *software* Stereonett® cujo diagrama de roseta representa a frequência e as direções das estruturas medidas compatível com o sistema conjugado de fraturas, a bússola aponta para o Norte (Figuras 5 e 6).

Figura 5. Diagrama de Roseta das fraturas medidas, compatível com o sistema conjugado.

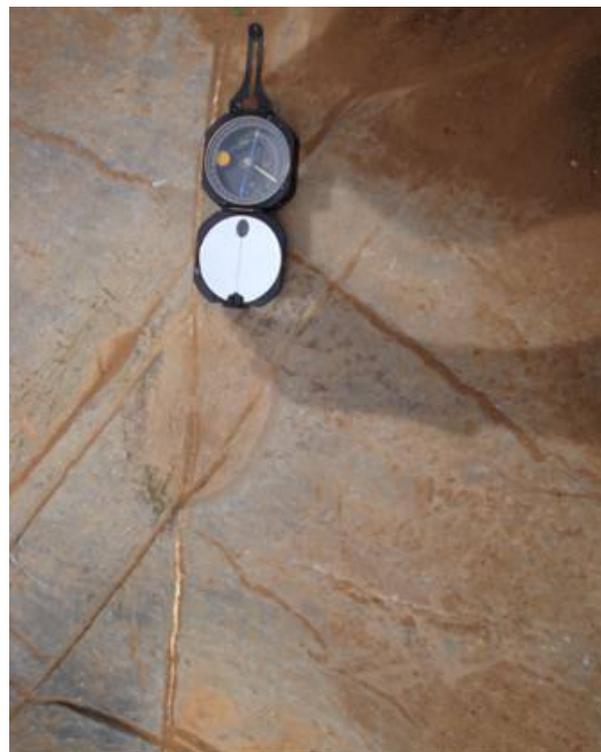
Figura 6. Sistema de fraturas conjugadas com a bússola orientada para o norte.

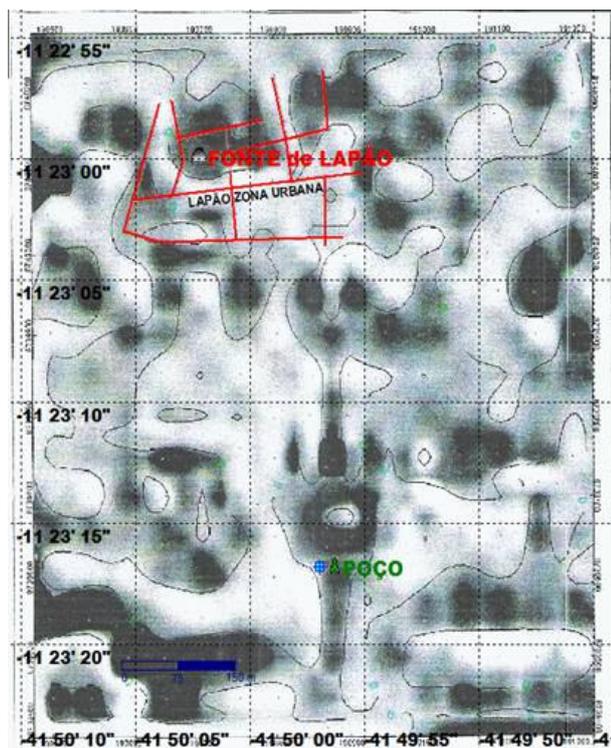
Essas estruturas foram confirmadas pelos alinhamentos do mapa gravimétrico, no qual as áreas escuras representam os condutos controlados pelas direções preferenciais supracitadas. A análise da imagem revela que as áreas localizadas no meio urbano, identificadas pela coloração mais escura, são as cavernas e condutos subterrâneos com maior risco de colapso e subsidência que abrange cerca de 40%

da área coberta pelo levantamento geofísico (Figura 9).

Figura 9. Mapa da segunda derivada vertical gravimétrica da cidade de Lapão. Fonte: Sampaio e Santos (2009).

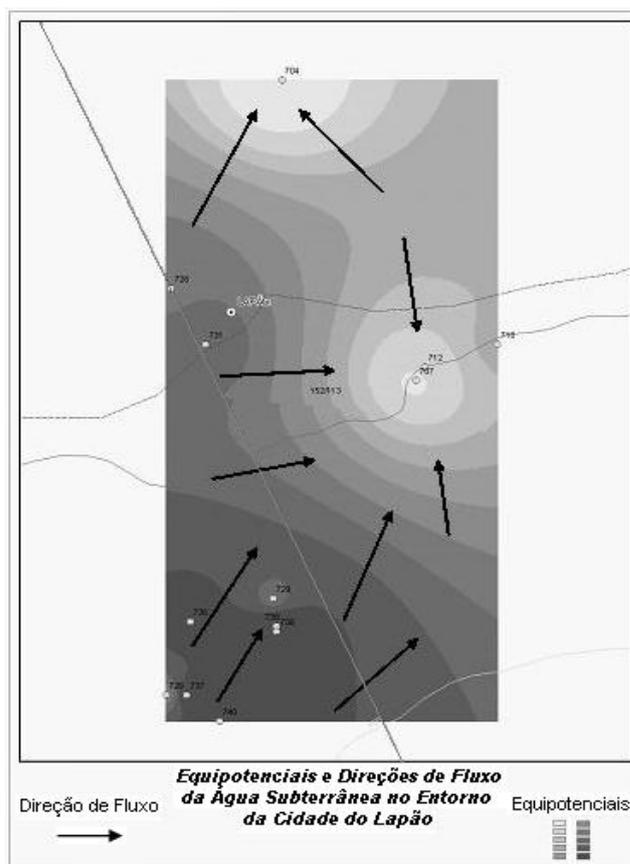
O mapa das equipotenciais elaborado com poucos pontos de controle apresenta a direção do fluxo da água subterrânea para NEE, apesar de estar coerente com a direção do fluxo regional, apresenta uma inversão no sentido, contrário a direção do fluxo do riacho do Juá, sentido E-W, controlado pelas fraturas de alívio. Esta inversão está relacionada à dinâmica da exploração de água na área avaliada (Figura 10).

Figura 10. Linhas equipotenciais com fluxo original para oeste modificado pela dinâmica de exploração do aquífero nos setores central e norte do mapa.

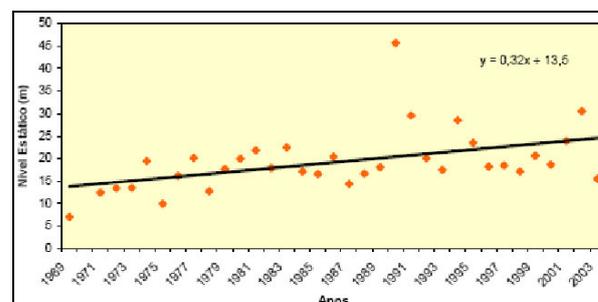
A análise dos níveis estáticos dos poços na região de 1969 a 2003 revela um aumento na profundidade dos níveis. A linha de tendência aponta para um aumento da profundidade média de 14 m para 24,5 m com um incremento de 0,32 m/ano (Figura 12).

Figura 12. Linha de tendência das médias anuais do nível estático. Fonte: Silva (2005).
