EFEITO DO POLIMENTO E DO USO DE BARREIRA DE PROTEÇÃO EM PONTEIRAS CONDUTORAS DE LUZ SOBRE A IRRADIÂNCIA DE FOTOPOLIMERIZADOR A BASE DE LED

EFFECT OF POLISHING PROCEDURE AND USE OF BARRIERS PROTECTION IN THE LIGHT GUIDING TIPS ON THE IRRADIANCE OF LED BASED CURING UNIT

Aline Procópio*
Renato Voss Rosa**
Ivana Froede Neiva***
Andresa Carla Obici****

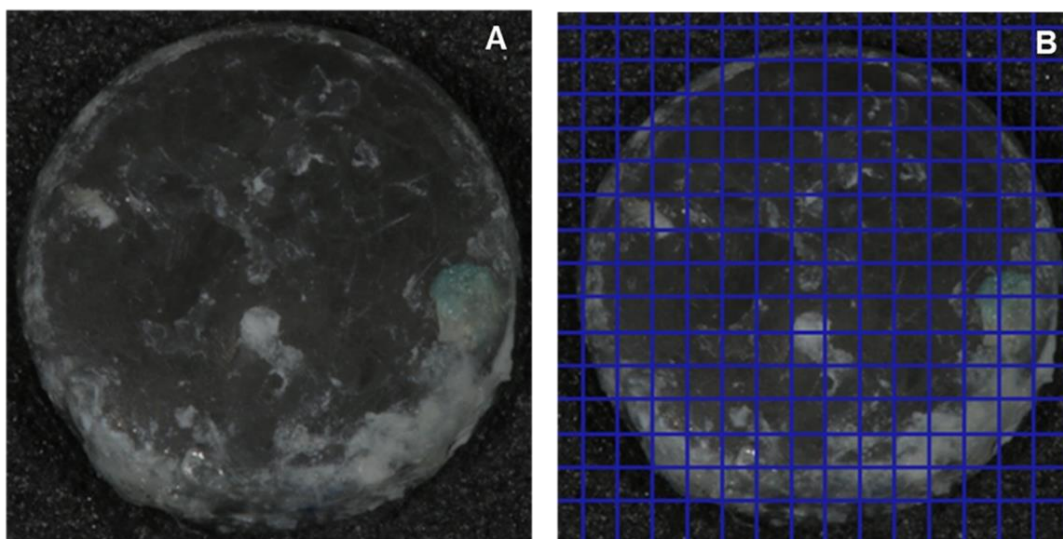
Inicialmente foi determinada a quantidade de resíduos presentes nas ponteiras a partir da sobreposição de uma tela graduada vertical e horizontalmente, formando quadrados de 1 x 1 mm na imagem digital obtida (Figura 1). A fotografia de cada ponteira e com a tela

Figura 1. A). Imagem representativa da ponteira com a presença de resíduos; B). Grade quadriculada sobreposta à imagem.

A remoção dos resíduos de resina composta e outros materiais aderidos à extremidade da ponteira e o polimento subsequente foram realizadas pelo mesmo operador como se segue: 1). remoção dos resíduos, acabamento e polimento inicial utilizando discos de pedra montados DHPro (DHPro, Paranaguá, PR, Brasil) com granulação fina e extra fina; 2). polimento com ponta chama Optimize (TDV, Pomerode, SC, Brasil); 3). utilização da pasta de polimento Universal Polishing Paste (Ivoclar Vivadent, Barueri, SP, Brasil), em escova de pêlo de cabra DHPro; 4). finalização do polimento com a pasta Enamelize (Cosmedent, Chicago, IL, EUA) no disco de feltro DHPro.

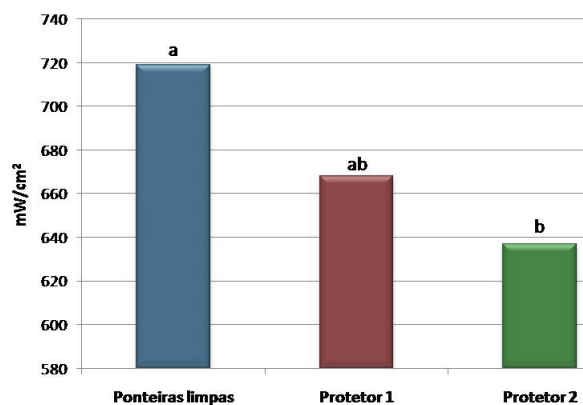
Para a comparação entre as ponteiras limpas com o protetor 1 e com o protetor 2 foi aplicado ANOVA um critério seguido pelo teste de Tukey ($\alpha = 5\%$). Os resultados demonstraram que não houve diferença estatística entre a ponteira limpa e o protetor 1 ou entre o protetor 1 e o protetor 2, porém foi encontrada diferença

significativa entre a ponteira limpa e o protetor 2 (Figura 2).

Figura 2. Valores médios de irradiância (mW/cm²), comparando ponteiras limpas, protetor 1 e protetor 2 (* as letras demonstram diferenças estatísticas).

Quando comparada a redução promovida pelos dois protetores, foi possível perceber que eles mostraram resultados diferentes. Supõe-se que a coloração mais amarelada do protetor 2 poderia ter filtrado parte da luz emitida, resultando em menores valores de irradiância.

Com base nos resultados obtidos, recomenda-se que as barreiras de proteção de filme de PVC sejam utilizadas para evitar a contaminação das ponteiras com resíduos de materiais resinosos, bem como infecção cruzada. Contudo, atenção deve ser dada para a escolha do filme de PVC, preferindo os transparentes àqueles de coloração amarelada, bem como cuidar durante sua colocação, evitando dobras e aprisionamento de bolhas de ar. Os procedimentos de monitoramento e manutenção preventiva devem fazer parte da rotina tanto de clínicas de cursos de odontologia como de consultórios particulares de modo a detectar precocemente problemas relacionados às fontes de luz, evitando assim
