QUALIDADE RECREACIONAL DAS PRAIAS DA APA LAGOA ENCANTADA, RIO ALMADA, LITORAL SUL DO ESTADO DA BAHIA

RESUMO. Esta pesquisa tem como principal objetivo avaliar a qualidade recreacional das praias da APA Lagoa Encantada/Rio Almada, através de indicadores geoambientais e de infraestrutura. O litoral estudado apresenta aproximadamente 34 km de praias, inseridas nos municípios de Ilhéus e Uruçuca, e representa uma importante área para o crescimento e desenvolvimento turístico do estado da Bahia. As praias Pé de Serra, Sargi, Ponta do Ramo, Luzimares, Ilhéus, Coqueiros, Mamoã, Ponta da Tulha, Verdes Mares, Barramares, Paraíso do Atlântico, Jóia do Atlântico, Mar e Sol, Japaró, Fazenda de Osmar, São Domingos e São Miguel foram classificadas a partir de vinte e três indicadores de qualidade geoambiental e onze indicadores de infraestrutura. Estes indicadores foram ponderados em seu grau de importância, de acordo com a preferência dos usuários, através da aplicação de 500 questionários intencionais. A grande maioria das praias estudadas foram classificadas como de qualidade geoambiental alta. Nestas praias, em geral, existem poucas edificações ao longo da zona costeira e os seus ecossistem

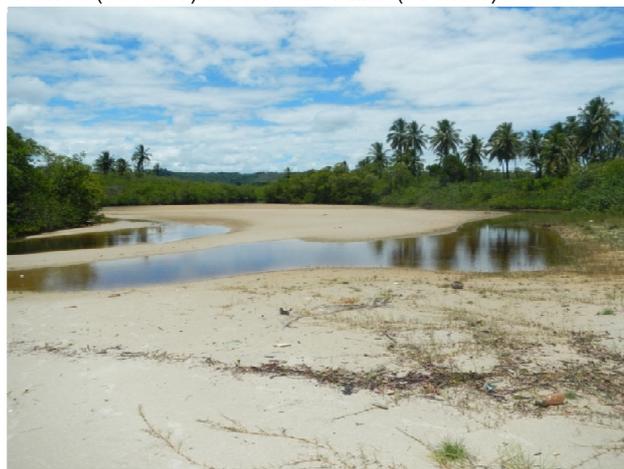
Foto 1 – Vista parcial do estuário entre as praias do Mamoã (trecho 3) e Ponta da Tulha (trecho 1)

irregulares etc.) e menores fluxos nos finais de semana, estes trechos com melhor qualidade geoambiental também possuem, na divisa que os separa, um pequeno e preservado sistema estuarino que se converte em forte apelo paisagístico, além da presença de vários ecossistemas sensíveis associados as praias (mangue, terras úmidas, etc), lhes garantindo bons indicadores naturais (Foto 1).

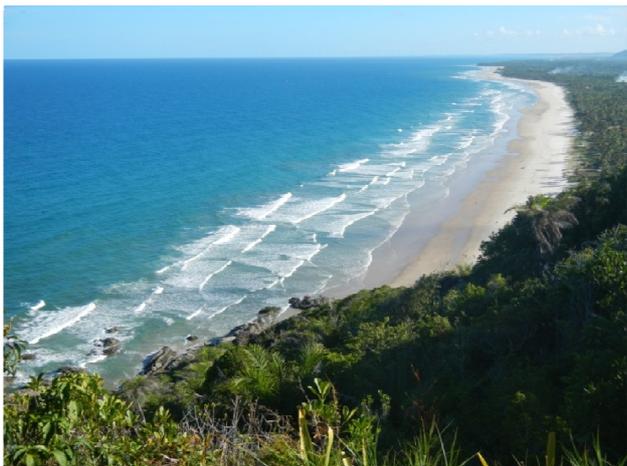
Foto 2 – Praias de Pé de Serra e Sargi (trecho 1), vistas do mirante de Serra Grande

Já as praias de Pé de Serra e Sargi (trecho 1), também possuem qualidade geoambiental alta e estão situadas no extremo norte da área de estudo, estando localizadas no distrito de Serra Grande, município de Uruçuca. Estas duas praias estão logo sul da vila de Serra Grande e oferecem para os visitantes uma belíssima paisagem, a partir do mirante instalado sobre o promontório de Serra Grande (Foto 2). Situadas entre as cidades turísticas de Ilhéus e Itacaré, estas praias são regularmente frequentadas pelos moradores da vila de Serra Grande (número muito reduzido de pessoas), mas, nos meses da chamada “alta estação” (novembro, dezembro, janeiro e fevereiro), bem como, em feriados prolongados, estas praias recebem um número expressivo de turistas/recreacionistas oriundos das cidades da região (Ilhéus, Itacaré, Itabuna, etc), de outras partes da Bahia, do Brasil e também de outros países.

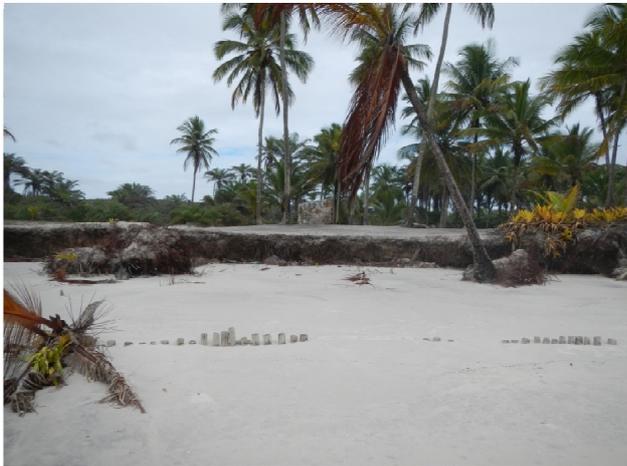
Foto 3 – Escarpa erodida do terraço marinho holocênico, coqueiros caídos e com raízes expostas na Praia de São Domingos (trecho 1)

Na praia de São Domingos (trecho 1) o principal indicador negativo é a alta vulnerabilidade a erosão costeira causada pelas alterações decorrentes da construção do Porto de Ilhéus e caracterizada por escarpas erosivas nos terraços holocênicos, coqueiros caídos e coqueiros com raízes expostas na maior parte de sua extensão (Foto 3). Suas características positivas são a ausência de construções e grande cobertura vegetal no pós-praia, mesmo sendo uma vegetação não nativa em mais de 50% do trecho.

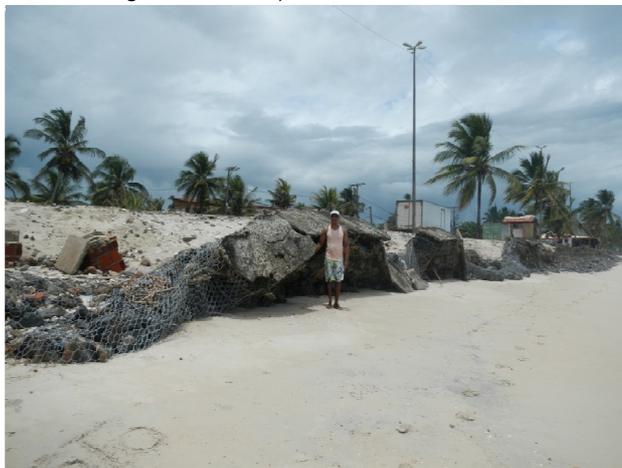
Foto 4 – Calçada de pedestres e muro de arrimo destruídos pela erosão e rodovia ameaçada (Praia de São Domingos – trecho 2)

A praia de São Domingos (trecho 2) foi a única identificada com qualidade geoambiental média e apresenta indicadores bem mais próximos da classe de qualidade geoambiental baixa que da classe de qualidade alta. Em geral, este trecho apresenta as principais características negativas de uma praia próxima a zonas urbanas: grande acumulação de lixo marinho, forte urbanização com grande presença de construções (incluindo na área do pós-praia) e pouca cobertura vegetal, bem como, especificamente neste trecho, forte erosão com recuo da linha de costa da ordem de dezenas de metros e estruturas antropogênicas que dificultam a circulação dos usuários da praia (Foto 4).

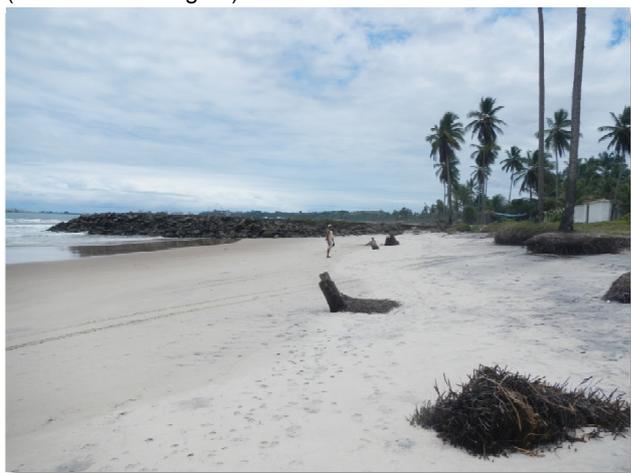
Foto 5 – Praia com coqueiros com raízes expostas (Praia de São Miguel)

O menor índice de qualidade geoambiental foi identificado para a praia de São Miguel, não por coincidência, este é o trecho mais próximo ao centro urbano da cidade de Ilhéus e único classificado como de baixa qualidade geoambiental, representando menos de 10% do total da linha de costa estudada. Na atualidade, a principal característica desta praia é a forte erosão da sua linha de costa, com a perda de várias dezenas de metros, bem como, a grande presença de estruturas de contenção “espigões” (molhes) e muros de arrimo, com o objetivo de minimizar os impactos da erosão sobre as residências e estabelecimentos comerciais ainda existentes. Esta situação já é bem conhecida pela comunidade local e diversos estudos foram realizados visando detalhar as causas e propor alternativas para diminuição dos impactos. Como descrito anteriormente, a razão mais óbvia para esta erosão é a retenção de sedimentos pelo enrocamento do Porto de Ilhéus, que desencadeou um intenso processo erosivo na praia de São Miguel, ao norte da desembocadura do rio Almada, provocando uma retrogradação da linha de costa de aproximadamente 140 metros nos últimos 30 anos

(APOLUCENO, 1998; BAHIA, 2011). Todavia, Nascimento (2006) esclarece que o déficit de sedimentos também está relacionado à zona de divergência aí existente. O estudo de Apoluceno (1998), no Bairro de São Miguel, identificou o sentido para sul na deriva litorânea efetiva de sedimentos, ainda segundo este autor, a erosão no litoral imediatamente ao norte de Ilhéus não pode ser atribuída apenas à retenção de sedimentos pela construção do Porto do Malhado, mas também às mudanças no padrão de dispersão de sedimentos naquele local, a partir da construção e posterior prolongamento do seu píer, o que teria provocado um aumento significativo na intensidade da deriva de norte para sul. Nascimento (2006) complementou os estudos desta área identificando, através de modelagem da intensidade potencial da deriva efetiva de sedimento, um transporte no sentido sul/norte para o trecho costeiro mais a norte da desembocadura do rio Almada, deixando evidente a existência de uma zona de divergência no transporte de sedimentos, explicando a continuidade do processo erosivo instalado ali, mesmo após a implementação dos espigões (molhes) transversais visando a resolução do problema (APOLUCENO, 1998; NASCIMENTO; LAVENÈRE-WANDERLEY, 2004; NASCIMENTO, 2006). Na Praia de São Miguel o processo erosivo é caracterizado pela destruição de infra-estruturas, presença de obras de contenção, coqueiros caídos na face da praia e escarpa no terraço holocênico (Foto5). Este contexto é determinante para a baixa avaliação na grande maioria dos indicadores geoambientais deste trecho, só conseguindo uma boa avaliação quanto a declividade da face de praia (pouco inclinada) e a presença de água viva (ausente).

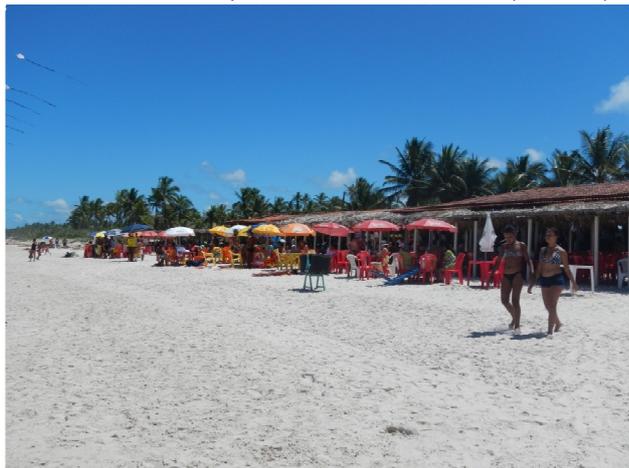
Foto 6 – Barraca de praia no Jóia do Atlântico (trecho 1)

facilidades para recreação e transporte público, apesar destes serviços serem disponibilizados em pequena quantidade em relação ao número de frequentadores nos períodos de grande fluxo (Foto 6).
