## ANÁLISE E DETECÇÃO DAS MODIFICAÇÕES ANTRÓPICAS NO AMBIENTE PRAIAL EM BOA VIAGEM, RECIFE, PE

Luciana Maria DA SILVA<sup>1</sup>  
Rodrigo Mikosz GONÇALVES<sup>2</sup>

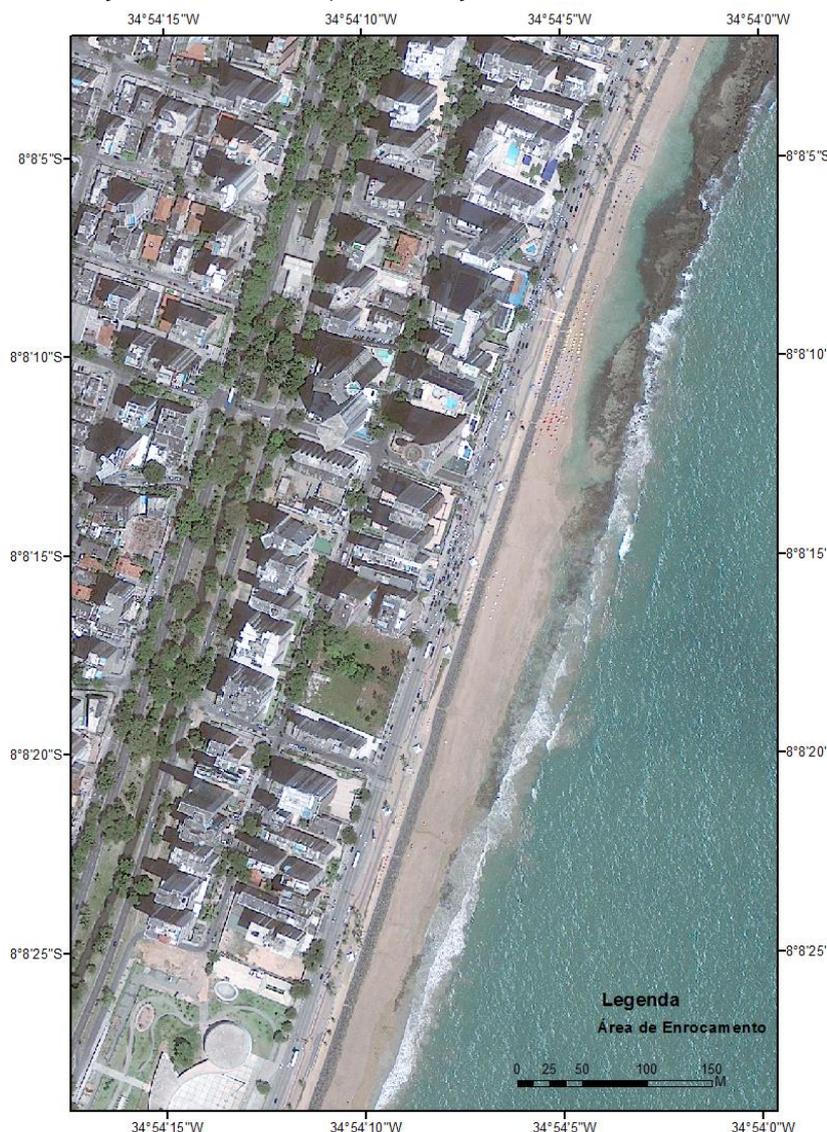
**Figura 2** – Área com a construção do enrocamento para contenção das ressacas

O desequilíbrio do balanço sedimentar também pode ter levado a um aumento da vulnerabilidade da praia a tempestades e ressacas. Como consequências, um enrocamento aderente foi instalado emergencialmente em cerca de 2 km da praia em 1996. Os fenômenos como ressacas e tempestades apresentam uma tendência recente de aumento de sua frequência e intensidade. Sendo assim a praia poderá estar mais vulnerável à erosão do que a uma mudança (elevação) do nível do mar propriamente dita (COSTA et al., 2008). A Figura 2 apresenta a aderência do enrocamento ao longo da praia.

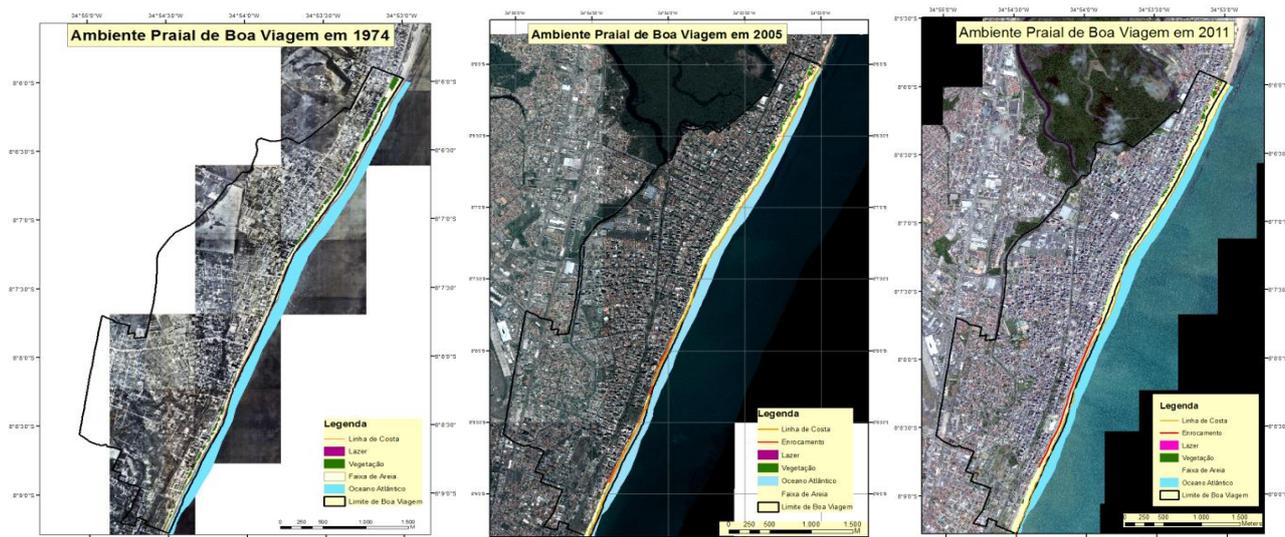
**Figura 3** – Limite do Bairro de Boa Viagem e as feições determinadas pelo processo de Fotointerpretação (1974, 2005 e 2011)

Na figura 3 são apresentadas a ortofoto de 1974 e a imagem de satélite de 2005 e 2011, respectivamente, fundamentais para recompor uma análise espaço-temporal, da área escolhida. Em ambas as imagens são possíveis identificar um polígono representando os limites do bairro de Boa Viagem, adicionalmente com as feições determinadas no Quadro 2. Para a realização do mapeamento da linha de costa, foi necessário inicialmente delimitar uma área que fosse coincidente nas três imagens.

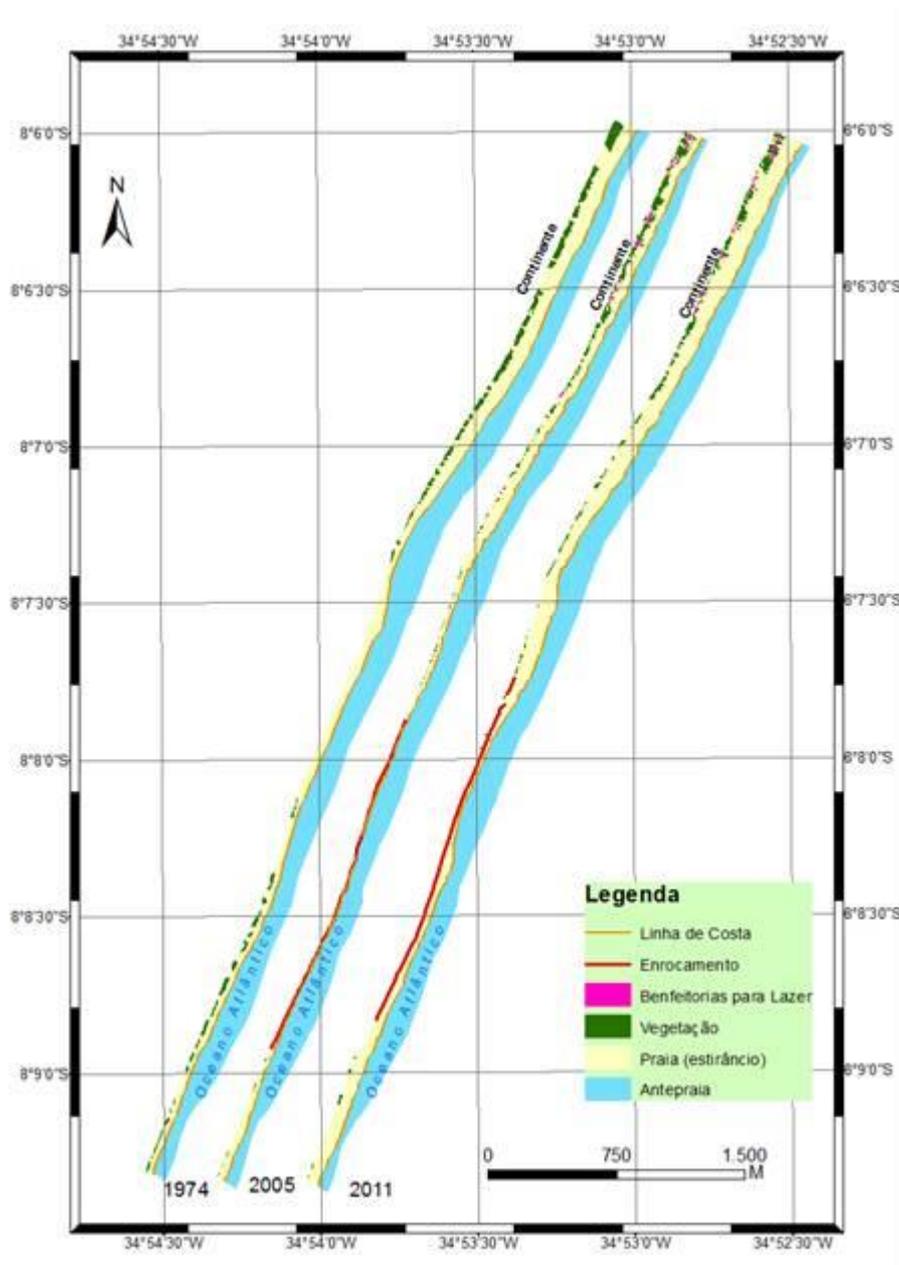
**Figura 4.** Mapas Temáticos temporais do ambiente praial de Boa Viagem (1974, 2005 e 2011)

Na Figura 4 observa-se, pelo processo de fotointerpretação, que em 1974, na área praiado de Boa Viagem não havia enrocamento, havia a presença de dunas com vegetação costeira. Este fato foi constatado com o levantamento de referências bibliográficas que destacam que a construção do enrocamento começou a partir de 1996, pois houve um fator emergencial, devido uma ressaca que atingiu o calçadão da Avenida Boa Viagem atingindo alguns edifícios. Analisando o mapa temático de 2005 e 2011 e informações coletadas em campo, observa-se que na faixa de areia desaparecem as dunas e apareceu a plantação de coqueiros, implantação de quiosques, construção de benfeitorias como quadras de tênis, e a construção do enrocamento para conter a erosão costeira.

Comparando visualmente e analisando os dados gerados dos mapas temáticos obtidos na Figura 4, observa-se que em 1974 a área de vegetação é maior que em 2005, e em 2005 a área de vegetação é maior do que em 2011. Ressalta-se que com as análises pode-se destacar distintos tipos de vegetação como a arbórea, arbustiva e rasteira (nativa). Em geral, quando se tem vegetação nativa, menor é a possibilidade de existir erosão. Os locais com vegetações arbóreas são os que mais possuem a influência humana. No cordão arenoso de Boa Viagem, atualmente quase não se encontram mais áreas com a vegetação rasteira. Na grande extensão da área costeira apresenta ausência de vegetação.

Em relação às mudanças antrópicas, destaca-se que em 1974 não há obras de engenharia como a construção de enrocamento e benfeitorias de lazer. Em 2005 já há contenção, sendo que houve um aumento com o decorrer do tempo. Percebe-se também que a faixa de areia na praia aparentemente era maior em 1974. Outra ocorrência verificada é a evolução antrópica cada vez mais próxima da linha de costa. Ressalta-se que a presença do enrocamento no ambiente praiar mostra que o ambiente sofreu uma intervenção antrópica apresentando problemas de erosão costeira e nas áreas onde há construção, quanto maior for à construção de enrocamento maior será a vulnerabilidade à erosão. As benfeitorias de lazer também são responsáveis pelas mudanças no ambiente praiar, sendo estes mais susceptíveis à vulnerabilidade à erosão.

Nota: O grid no mapa é referente a linha de costa de 1974.
