Emprego de protocolo de avaliação rápida no diagnóstico ambiental de sistemas fluviais: estudo de caso em áreas urbanas de Iconha e Piúma (ES)

USE OF RAPID EVALUATION PROTOCOL IN THE ENVIRONMENTAL DIAGNOSIS OF FLUVIAL SYSTEMS: CASE STUDY IN URBAN AREAS OF ICONHA AND PIÚMA (ES)

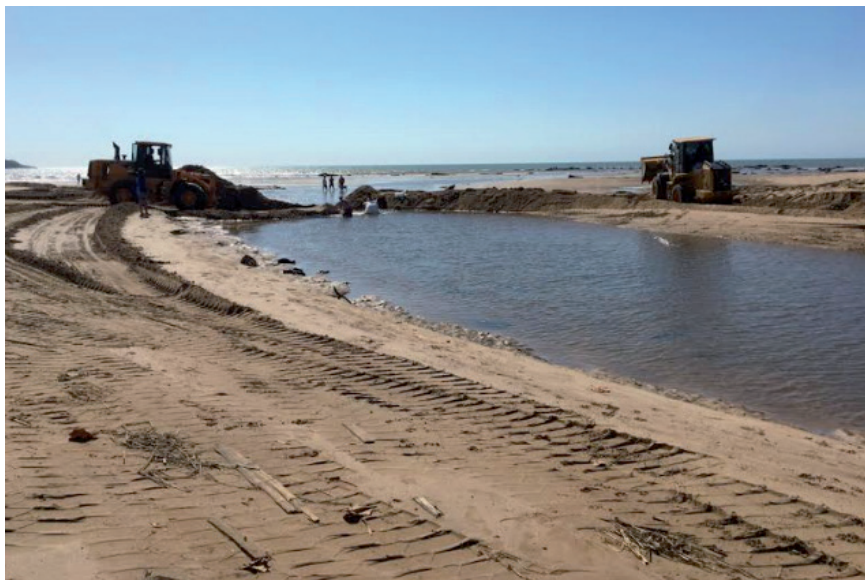
Figura 2

Também merece destaque o Canal de Itaputanga, uma das fozes do rio Piúma que por décadas sofreu obras de dragagem, canalização e retificação em sua calha, além de, atualmente, ter a sua foz barrada naturalmente em episódios de passagens de frentes frias e também por maquinários (figura 2) a serviço da Prefeitura Municipal de Piúma e de acordo com seu nível de vazão, o que é motivo de impasses sociopolíticos e ambientais.

ATERRAMENTO DA FOZ DO CANAL DE ITAPUTANGA POR TRATORES

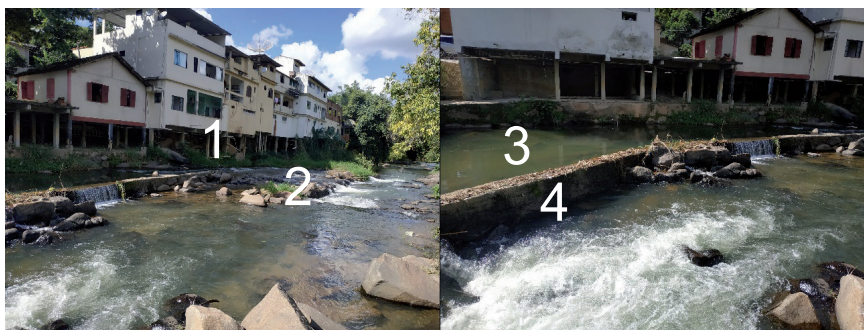
Figura 5

O segmento 1 (figura 5) corresponde a um trecho do rio Iconha situado na área urbana da comunidade de Bom Destino, no município de Iconha. Na margem esquerda nota-se a presença de residências com pilares elevados como estratégia frente às inundações esporádicas que acometem a área e a presença de canos que lançam efluentes domésticos no rio. Há presença de vegetação ciliar, sobretudo, na margem direita, que confere sombreamento considerável ao rio no trecho. Também se observa a presença de uma espécie de “muro” dentro do canal fluvial, separando o trecho com o fundo rochoso e com presença de matacões do trecho ausente dessas características, provavelmente com o intuito de facilitar a navegação no passado. A turbidez da água na porção entre as residências e o muro é opaca com coloração verde e odor forte.

SEGMENTO 1 EM BOM DESTINO, ICONHA. 1) RESIDÊNCIAS COM PILARES ELEVADOS; 2) FUNDO DO LEITO ROCHOSO; 3) COLORAÇÃO OPACA DA ÁGUA; 4) ESPÉCIE DE “MURO” CONSTRUÍDO NO LEITO FLUVIAL

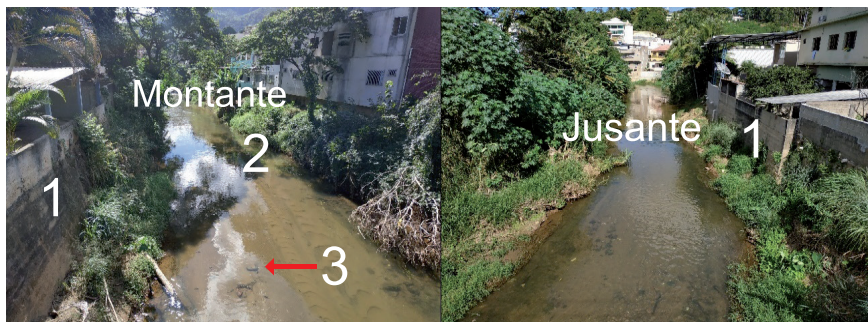
Figura 6

O segmento 2 (figura 6) também corresponde ao rio Iconha, em um trecho a jusante do segmento 1, na sede do município homônimo. Nota-se, novamente, a presença de residências bem próximas ao canal fluvial e alguns canos que lançam efluentes diretamente no rio, bem como a maior presença de muros em ambas as margens, que promovem a estabilização das margens à erosão e, conseqüentemente, o canalizam. Os estratos da vegetação ciliar fazem o sombreamento parcial do rio e existem alguns resíduos sólidos nas margens e dentro do canal, a exemplo de um pneu preso ao fundo do leito. Frisa-se, também, o baixo nível d'água no ponto, quase formando bancos de areia.

SEGMENTO 2 NA SEDE DE ICONHA. 1) MUROS AO LONGO DA MARGEM DIREITA DO RIO; 2) SOMBREAMENTO PARCIAL DO RIO PELOS ESTRATOS VEGETAIS; 3) PNEU PRESO AO FUNDO DO LEITO FLUVIAL (SETA VERMELHA)

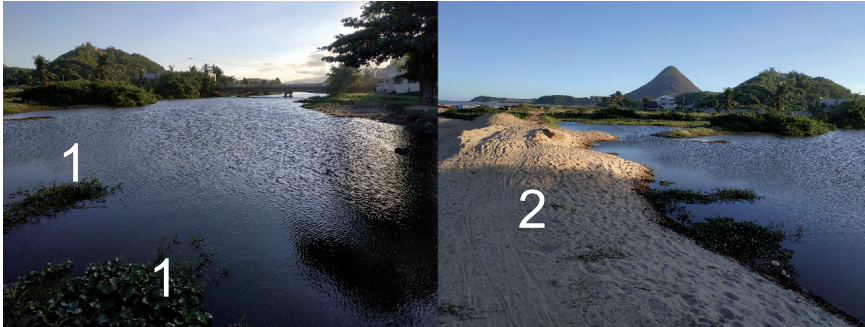
O segmento 3 (figura 7) abrange a foz do Canal de Itaputanga, que é uma das desembocaduras do rio Piúma, no município homônimo. Diferentemente dos segmentos anteriores, aqui a presença de residências, embora existente, é menor, ocorrendo, sobretudo, à margem esquerda. Não se observou fontes pontuais de emissão de efluentes e a vegetação ciliar, por ser de pequeno porte, deixa o canal quase que completamente exposto à luz solar, com exceção de um pequeno trecho próximo à foz, que conta com castanheiras. Há vegetação aquática (macrófitas) que obstruem o canal no limite com o aterro da foz, que é o elemento mais marcante do segmento, que geralmente é feito em períodos de vazante.

Figura 7
SEGMENTO 3 NO CANAL DE ITAPUTANGA, PIÚMA. 1) MACRÓFITAS; 2) ATERRO DE ORIGEM ANTRÓPICA CONSTRUÍDO NA FOZ DO CANAL

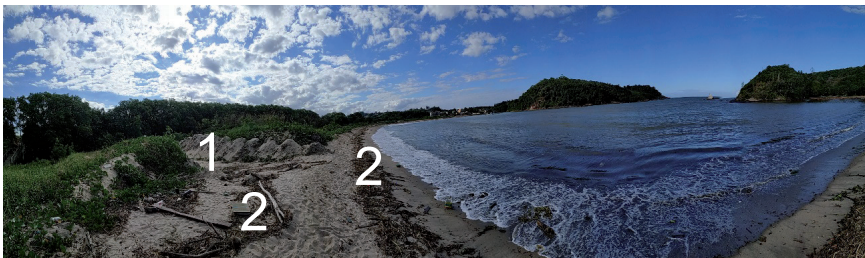
O segmento 4 (figura 8) se insere na outra foz do rio Piúma, que corresponde a um trecho de estuário num local conhecido como Praia Doce. O trecho foi o que recebeu menor pontuação, o que condiz com o seu atual estado de degradação. Embora não sejam observadas fontes pontuais de emissão de efluentes, há muitos resíduos sólidos (papeis, plásticos, metais e vidros) e matéria orgânica depositada na margem direita, que conta com a presença de muitos urubus e odor forte. O estuário é passagem de embarcações de pescadores locais, que pescam em alto mar e retornam ao rio em um trecho a jusante para abastecer as peixarias. O sombreamento por vegetação é praticamente inexistente e também há acúmulo de areia de natureza antrópica na margem direita, representando a abertura de uma trilha que dá acesso à praia.

Figura 8
SEGMENTO 4 NA PRAIA DOCE, PIÚMA. 1) ABERTURA DE TRILHA; 2) PRESENÇA DE MATÉRIA ORGÂNICA E RESÍDUOS SÓLIDOS VARIADOS

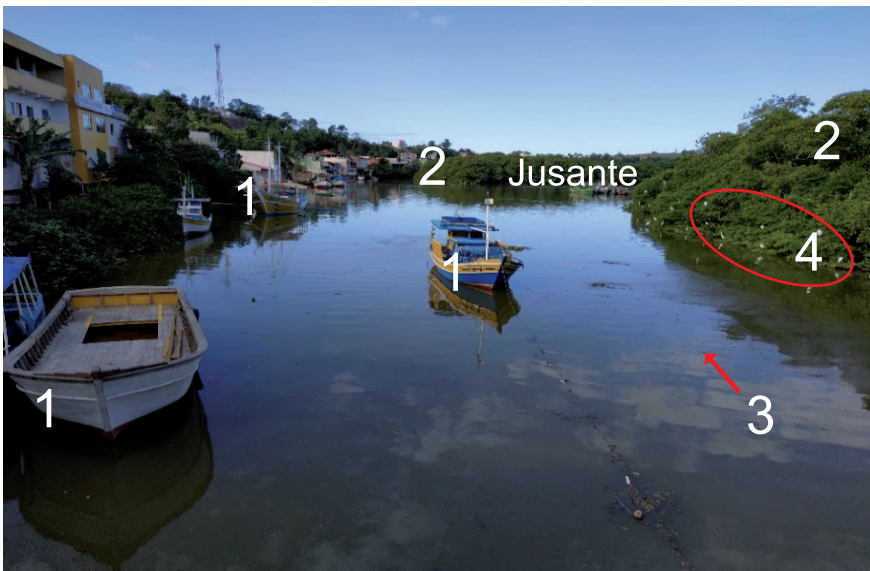
Figura 9

O segmento 5 (figura 9) corresponde a um trecho a montante do anterior, ainda no rio Piúma. Este é o trecho mais bem avaliado, representando um trecho de manguezal urbano no bairro Centro. Há vegetação de mangue abundante, sobretudo, na margem direita, que conta com a presença de garças. Há presença de várias pequenas embarcações no rio e algumas residências na margem esquerda, sendo que em algumas nota-se emissão de efluentes no rio. A água é turva e, em alguns pontos, observou-se a presença de manchas na mesma, o que não ocorreu nos demais segmentos.

SEGMENTO 5 NO CENTRO DE PIÚMA. 1) EMBARCAÇÕES; 2) VEGETAÇÃO DE MANGUE; 3) MANCHA OBSERVADA NO RIO (SETA VERMELHA); 4) CONCENTRAÇÃO DE GARÇAS NO MANGUE (PONTOS BRANCOS)
