## AVALIAÇÃO DA EFICIÊNCIA DE REVESTIMENTO À BASE DE PEAD APLICADO PARA PROTEÇÃO DE ESTRUTURAS DE CONCRETO ARMADO DE UMA ESTAÇÃO DE TRATAMENTO DE ESGOTO SANITÁRIO

### EVALUATION OF THE EFFICIENCY OF HDPE-BASED COATING IN THE PROTECTION OF REINFORCED CONCRETE STRUCTURES IN A SANITARY SEWAGE TREATMENT PLANT

Maykon Williann Mota<sup>a</sup>, Laís de Oliveira Paulo<sup>b</sup>, Euclides Antônio Pereira de Lima<sup>a</sup>

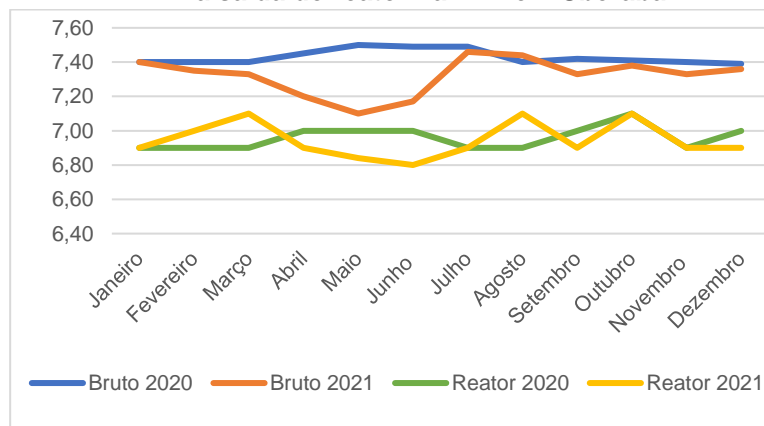
**Figura 4: Média mensal de pH de efluente sanitário bruto e na saída do reator na ETE em Uberaba.**

Na Figura 4, estão representados os valores das médias mensais de pH do efluente bruto, bem como da saída dos reatores anaeróbicos na ETE em Uberaba.

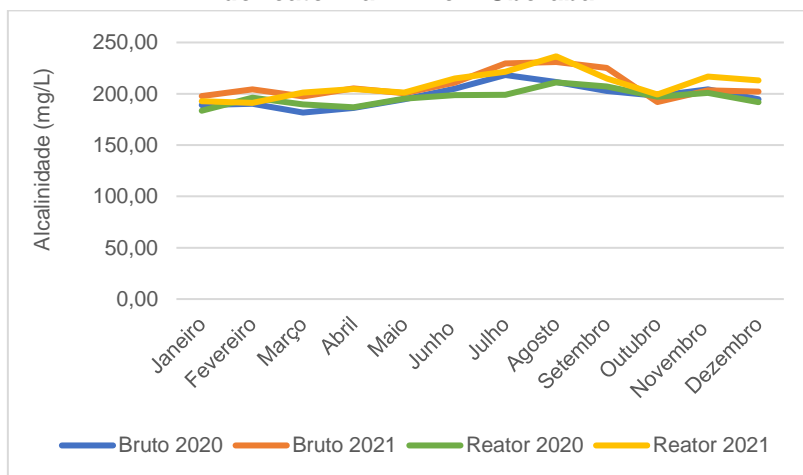
**Figura 8: Média mensal de alcalinidade de efluente sanitário bruto e na saída do reator na ETE em Uberaba.**

esgoto, uma vez corresponde à capacidade de tamponamento, em outras palavras, tem a função de resistir a queda brusca de pH. Os valores médios mensais de alcalinidade do esgoto sanitário bruto e na saída dos reatores anaeróbios nos anos de 2020 e 2021 estão representados na Figura 8.

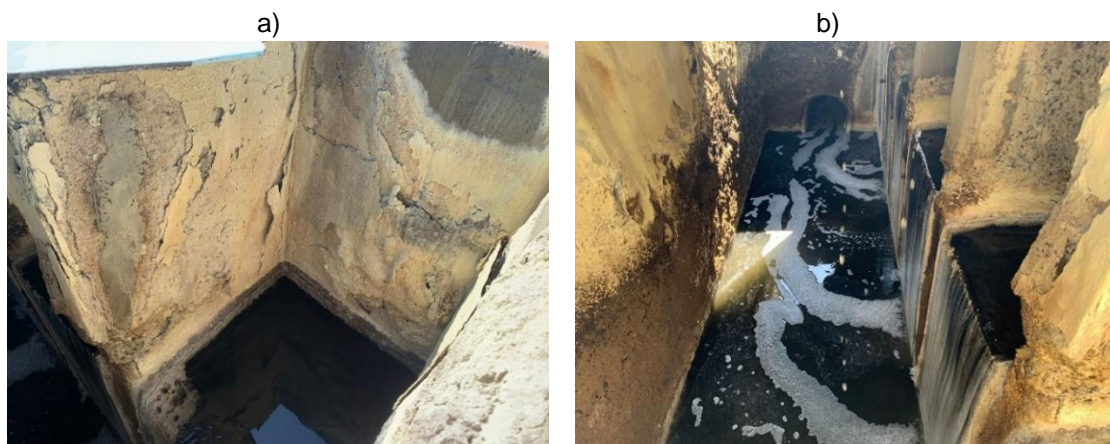
**Figura 13: Caixa de passagem do efluente sanitário do Reator 1, sendo: a) vista superior; b) vista lateral.**

Na Figura 13 estão ilustradas as vistas superior e lateral da caixa de passagem do efluente sanitário no Reator 1. Foi identificado patologias como incrustação de material sólido sobre a superfície, nível médio de desagregação de massa e deslocamento, altos níveis de eflorescências e manchas e poucas fissuras.

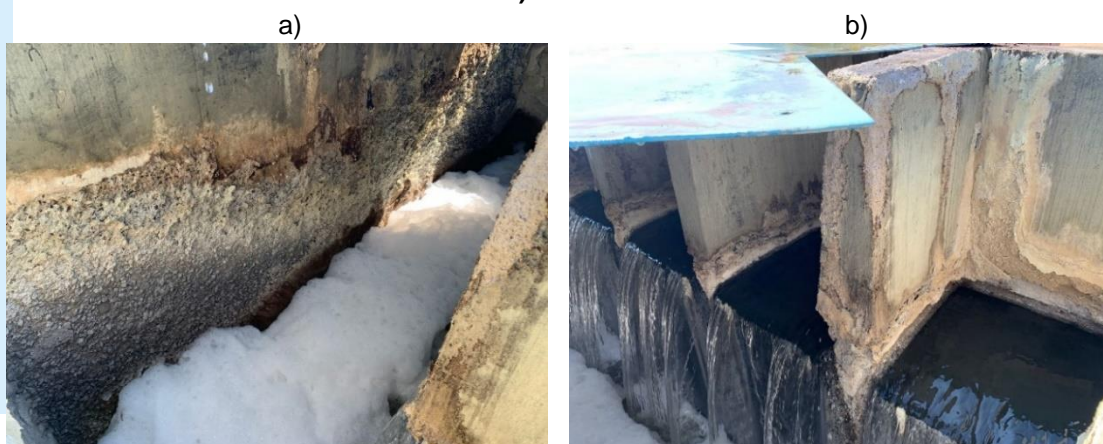
**Figura 14: Caixa de passagem do efluente sanitário do Reator 2, sendo: a) vista superior; b) vista lateral.**

O Reator 2 (Figura 14) apresentou incrustação de material sólido sobre a superfície, relativa porosidade superficial e ocorrência de perda de massa dando margem ao entendimento como produto da ação dos sulfatos. Além disso foi constatada a presença de eflorescências e manchas nas superfícies.

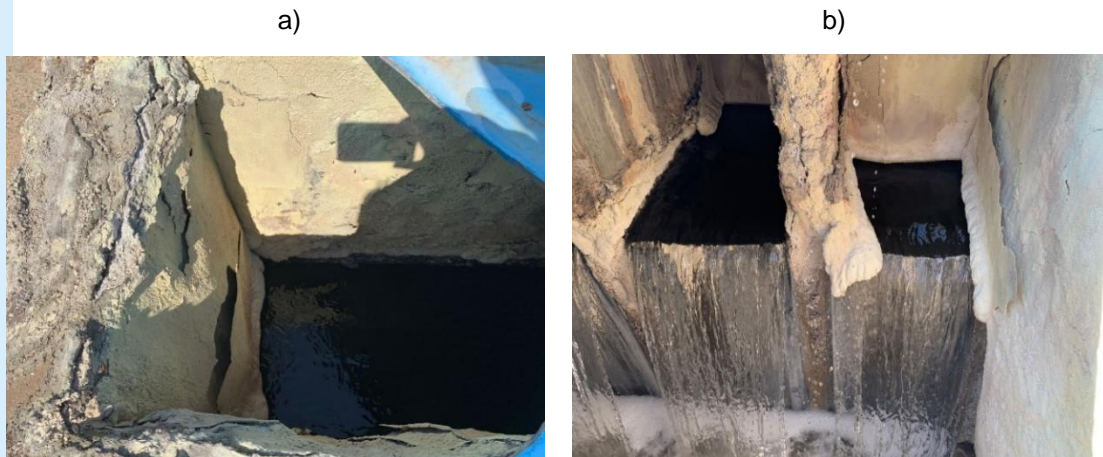
**Figura 15: Caixa de passagem do efluente sanitário do Reator 3, sendo: a) vista superior; b) vista lateral.**

A formação de eflorescências, perda de massa de concreto e o deslocamento foram as patologias mais evidentes no Reator 3, ilustrado na Figura 15. Essas degradações são resultantes de ações físicas, como o escoamento do efluente e as variações de níveis de vazão e de ações químicas, anteriormente identificadas no Reator 2.

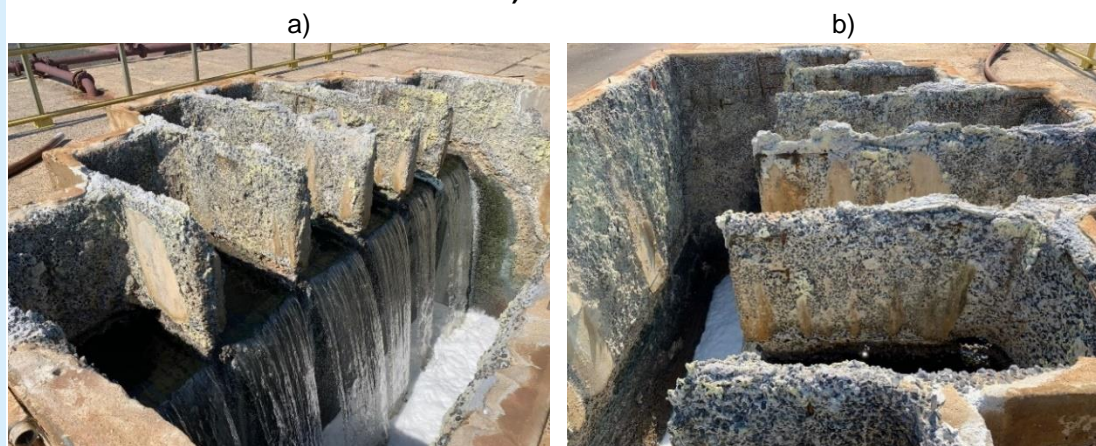
**Figura 16: Caixa de passagem do efluente sanitário do Reator 4, sendo: a) vista superior; b) vista lateral.**

Na Figura 16, o Reator 4 demonstra um alto grau de dissolução e decomposição química, bem como evidente perda de massa do concreto devido a ações físicas de erosão e químicas resultantes de reações de troca entre um fluido agressivo e componentes da pasta de cimento endurecida

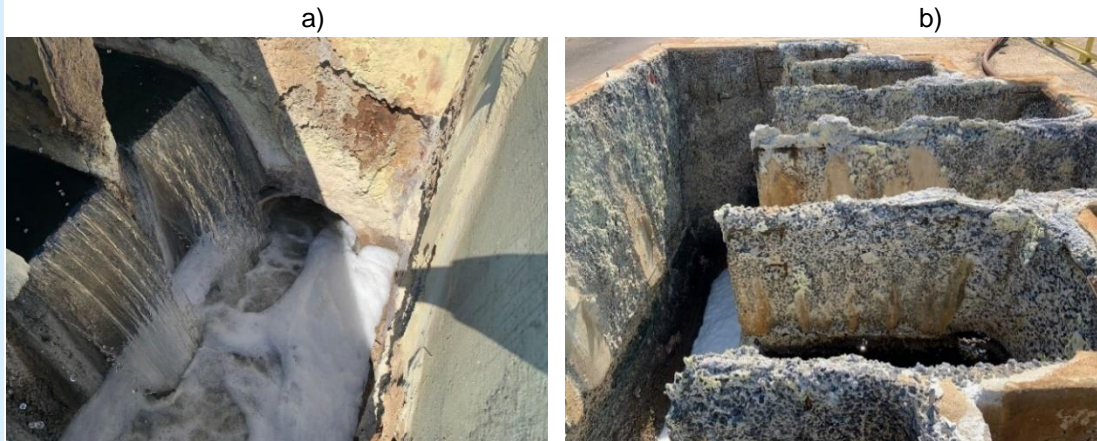
**Figura 17: Caixa de passagem do efluente sanitário do Reator 5, sendo: a) vista superior; b) vista lateral.**

No Reator 5 (Figura 17) também foi identificada uma grande perda de massa de concreto resultante das ações físicas, como a cavitação e químicas como a dissolução de hidróxido de cálcio da microestrutura do concreto, além do deslocamento de superfícies, ocorrência de trincas estruturais, além de formação de eflorescências, interferindo na durabilidade estrutural, permitindo o acesso de gases e outros químicos nocivos no interior do concreto.

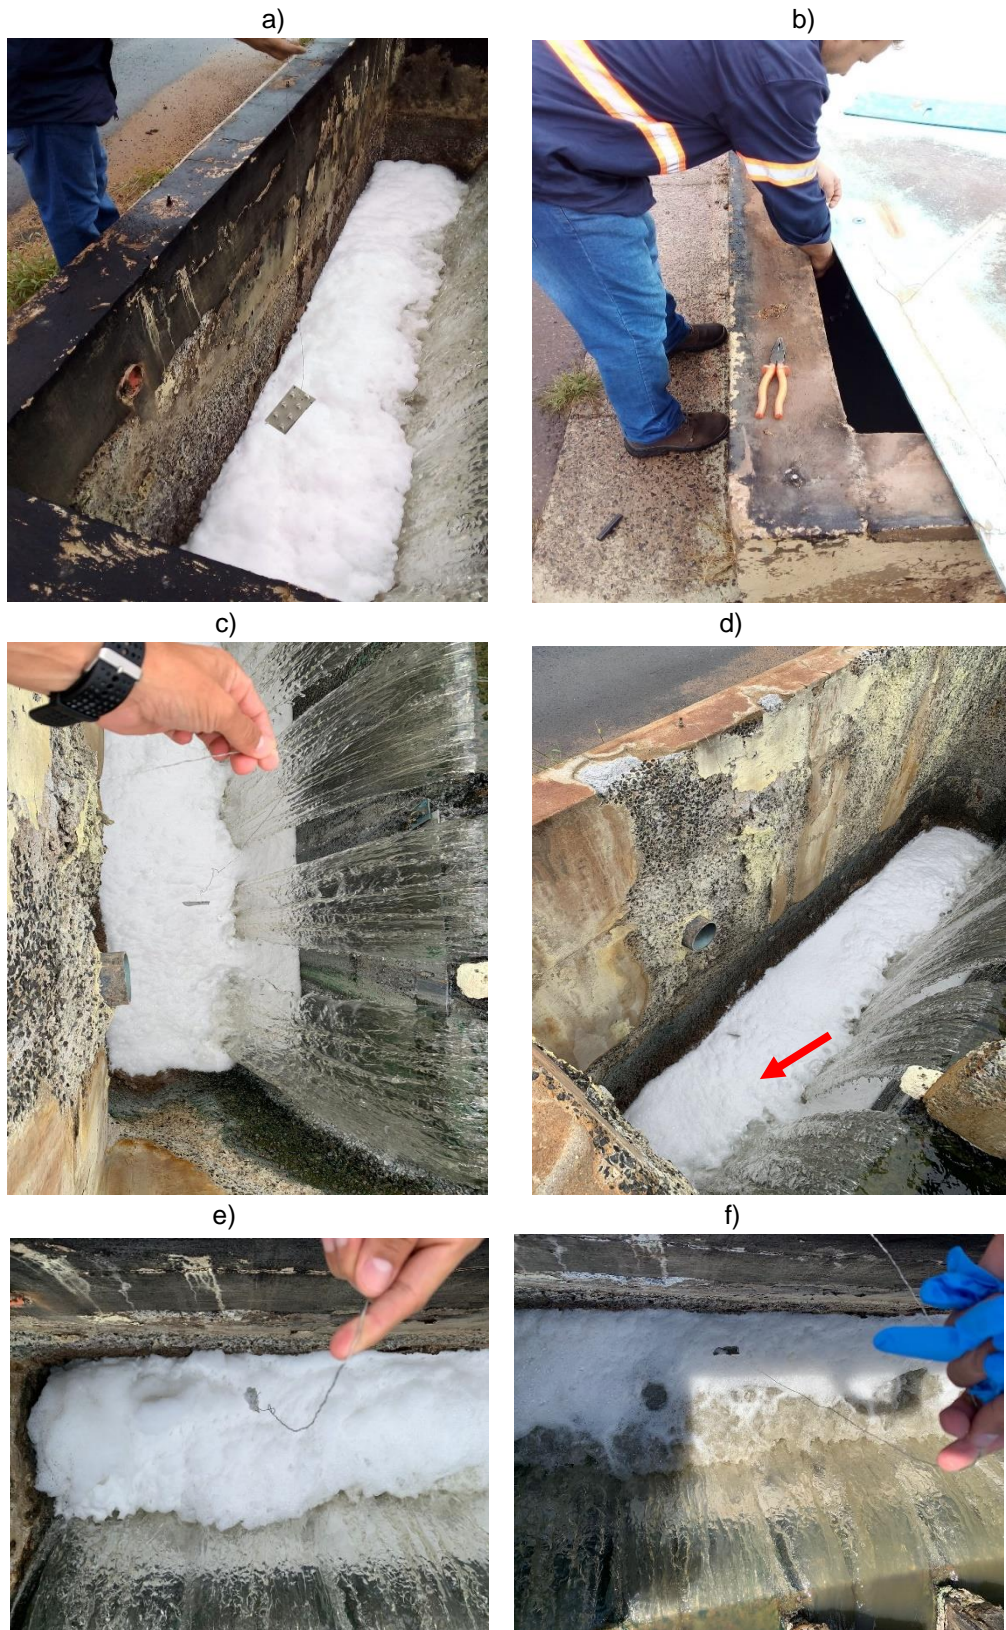
**Figura 19: Instalação das placas anticorrosivas nas 6 caixas de passagem do efluente sanitário.**

Pode ser observado que nas 6 placas de revestimento anticorrosivo as manifestações patológicas apresentaram o Fator de Intensidade no valor 1, ou seja, não houve degradação do material ou estas foram imperceptíveis, quando em contato com o esgoto sanitário no tempo em que foram realizados os experimentos.

a) Reator 1; b) Reator 2; c) Reator 3; d) Reator 4, e) Reator 5 e f) Reator 6.  
 Fonte: Elaborado pelo autor, (2022).
