As Fontes na Cidade de Salvador

Resumo Este artigo apresenta os resultados do levantamento da qualidade das águas das fontes d'água, públicas e privadas, localizadas em Salvador, com algum tipo de uso pela população. O levantamento da qualidade das águas em terreiros de Candomblé se justifica pelo significado simbólico e usos das águas no contexto da religiosidade de origem africana em Salvador. Para alcançar os objetivos propostos, foi realizado levantamento histórico em diversos órgãos, tendo sido feitas visitas a campo para caracterização de usos e coleta de água em 36 fontes, sendo as mesmas avaliadas a partir da seleção de 11 parâmetros: Cor, pH, Cloreto, DQO, DBO, N Nitrato, OD, Turbidez, Ferro Total, Fósforo Total e Coliformes Termotolerantes. Os resultados indicam um quadro preocupante uma vez que a grande maioria das fontes, inclusive as utilizadas para consumo humano, apresentam comprometimento com Nitrato, o que sugere a necessidade e urgência de monitorização da qualidade dessas águas – sendo esse um elemento fundamental para a melhoria da qualidade ambiental urbana da cidade.

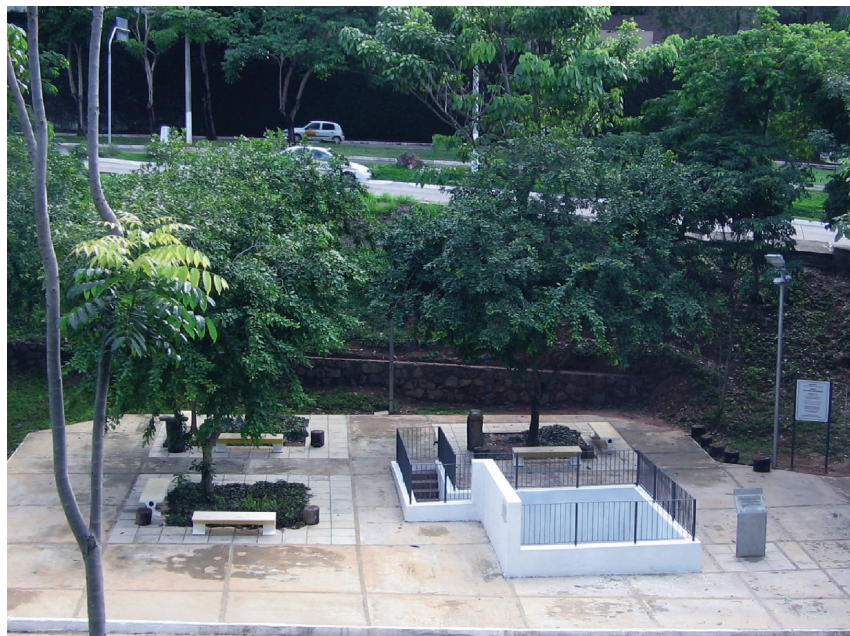
Figura 2 - Fonte da Graça

A fonte da Graça (Figura 2) está localizada na Rua Almirante Japiaçu, s/n° - Graça. Conforme Santos (1978), é uma das mais antigas fontes, construída no século XVI e, segundo a lenda, a índia Catarina Paraguaçu nela se banhava. A fonte servia também para abastecer os barcos que aportavam na Cidade e para piqueniques de famílias tradicionais. Ela foi construída de modo a aproveitar correntes ou veios de águas subterrâneas, através de um sistema de galerias. Segundo Bochicchio (2003), sua feição atual data de 1913.

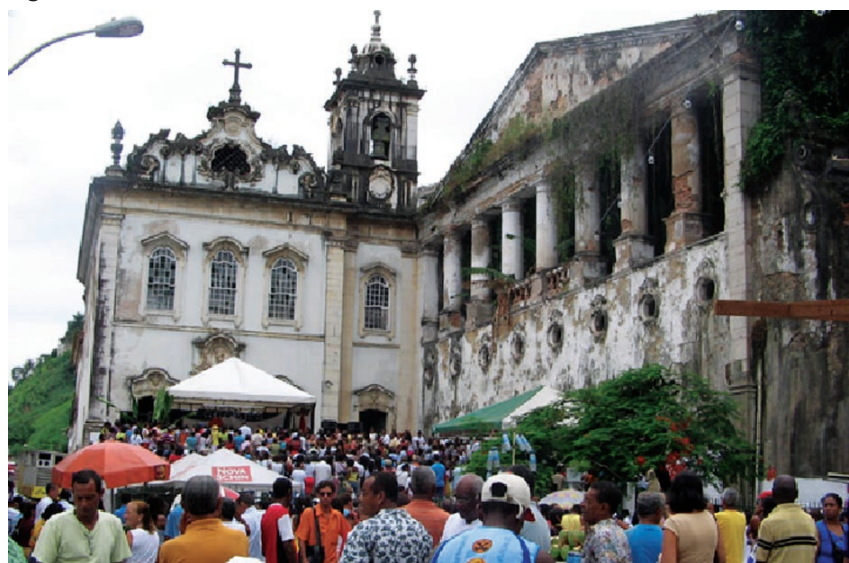
Figura 3 - Fonte Santa Luzia

A fonte de Santa Luzia (Figura 3) está localizada na igreja de Santa Luzia, na rua do Pilar, 55B, Comércio. Guarda a tradição de que suas águas são milagrosas para a cura das enfermidades dos olhos. Está localizada no interior da igreja e sua vazão anual é perene. Na data de comemoração à santa, 13 de dezembro, há grande manifestação religiosa. A busca por suas águas é constante. Devido à crença, o uso é exclusivo para lavar os olhos ou beber. Apresenta três bicas de saída de água e a fachada é trabalhada em pedras.

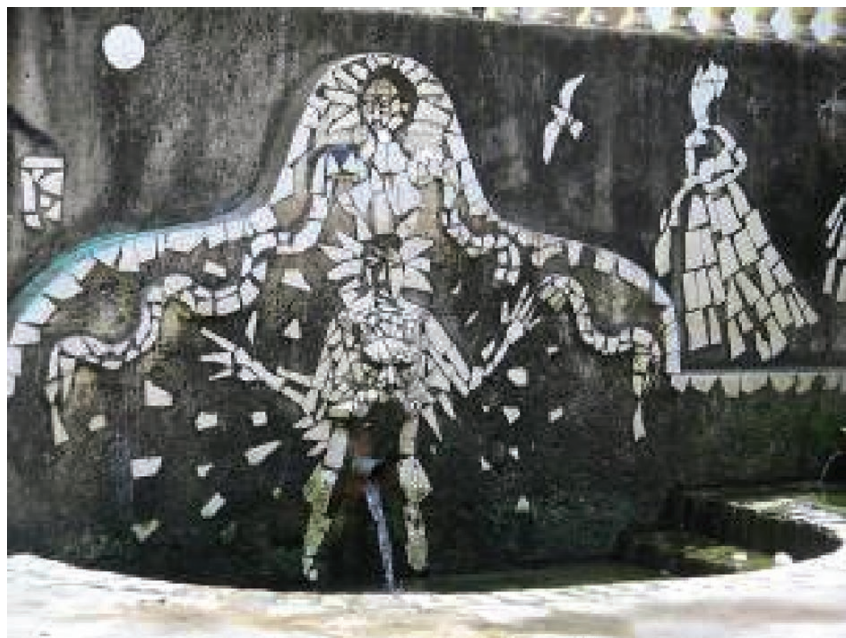
Figura 4 - Fonte do Gueto

A fonte do Gueto (Figura 4) está situada na Rua 18 de Março, s/n°, Praça da Bica, no Gueto. Apresenta em seu entorno elevada concentração populacional e muitas edificações.

Ela tem importância social relevante, uma vez que a comunidade utiliza para banho, limpeza de casa, lavagem de carros, para beber e ambiente de lazer de crianças. É elevada a vazão anual, apresentando bacia de recolhimento de pequena dimensão. A decoração da fonte, seu significado artístico, se insere no contexto do Gueto.

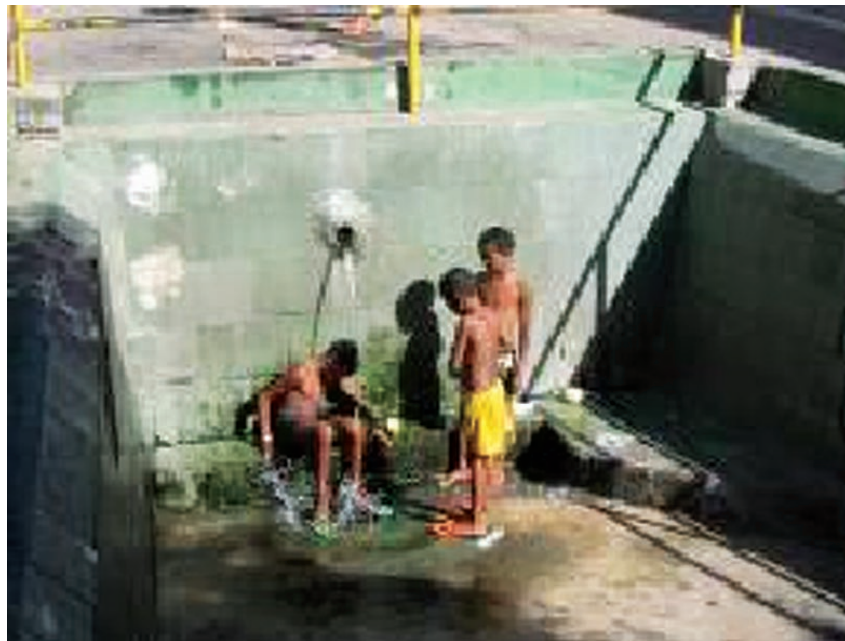
Figura 5 - Fonte da Estica

A fonte da Estica (Figura 5) está situada na Rua Coronel Tupy Caldas, s/n°, Liberdade. Tem a estrutura abaixo do nível da rua, Figura 4, simples e contemporânea, principalmente depois que foi revestida de azulejos e cercada com corrimão de ferro. Apresenta uma saída de água em PVC. A concentração de habitantes e edificações é elevada. É bastante usada pela comunidade para banhos, lavagem de carros, roupas, para beber e lazer. A vazão de água é constante.

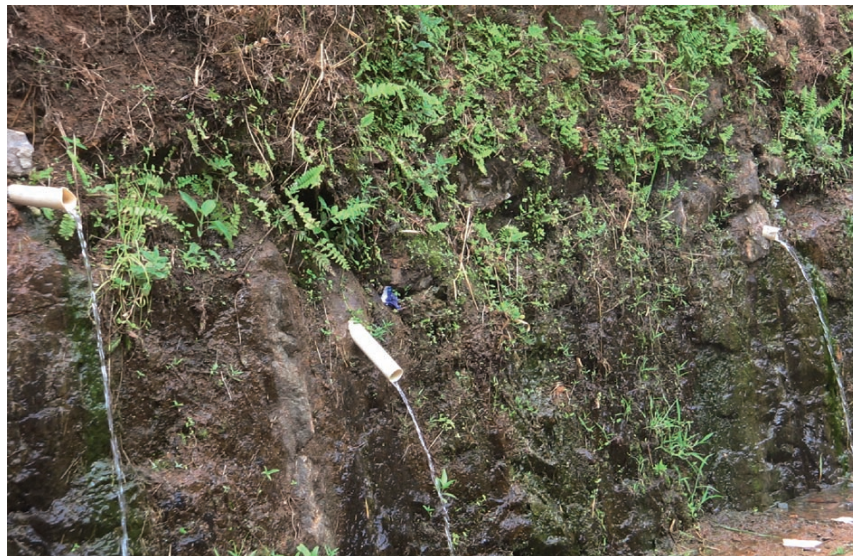
Figura 6 - Fonte Santo Antônio

A fonte Santo Antônio do Cabula (Figura 6) surgiu com a construção da Av. Luis Eduardo Magalhães. Comumente observam-se transeuntes da referida avenida bebendo sua água ou pessoas circulando com garrações cheios. A água brota nas rochas e apresenta três saídas de água.

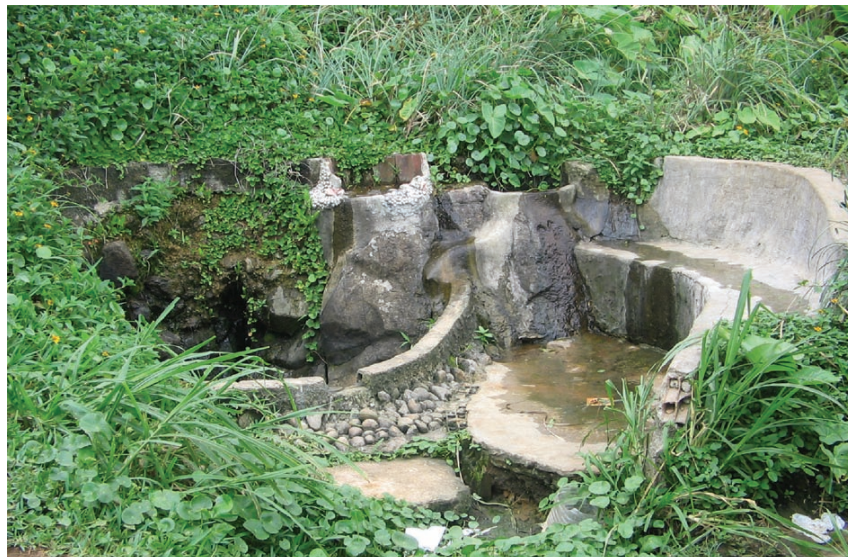
Figura 7 - Fonte do Chapéu de Couro

A fonte Chapéu de Couro (Figura 7) apresenta águas transparentes está localizada em ambiente com muita vegetação e próxima ao Jardim Zoológico. Os usuários a utilizam para beber, tomar banhos e como local de refúgio. Segundo moradores da localidade, a população usuária furta em Ondina e usa o local como esconderijo. Conforme documento no Iphan, em 22/09/05, a Associação de Federação Baiana de Culto Afro solicitou uma reforma na fonte para uso nos rituais religiosos. Sua feição é rústica.

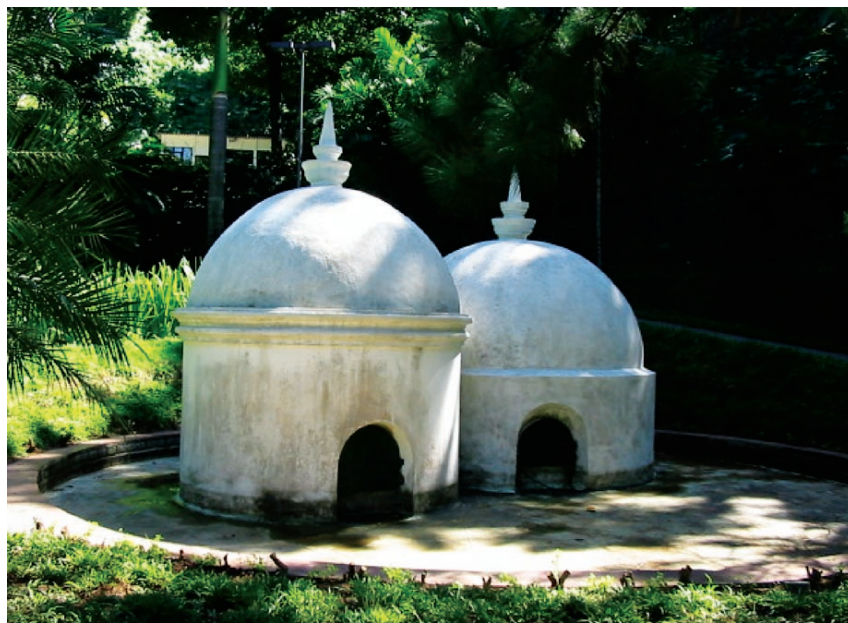
Figura 8 - Fonte do Dique do Tororó

A fonte do Dique do Tororó (Figura 8) foi tombada pelo Decreto nº 28.398/81, de acordo com a Lei nº 3.660/78 e com o Decreto nº 26.319/78 (BAHIA, 1983). O sítio é tombado pelo Iphan (GP-1) BAHIA (1997). Fonte estilo cacimba, composta por dois poços verticais de tijolos geminados, executados em alvenaria de pedra. Está localizada na Av. Presidente Costa e Silva, s/nº, na Praça Mário Brasil, no Dique do Tororó. Seu monumento está bem conservado.

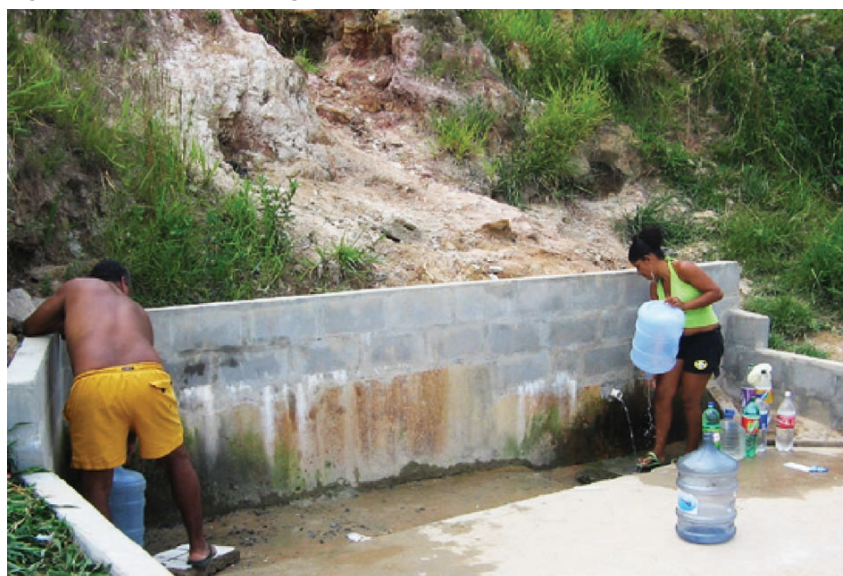
Figura 9 - Fonte Vista Alegre de Baixo

A fonte Vista Alegre de Baixo (Figura 9) está localizada na rua Topázio, s/n°, Vista Alegre de Baixo. No local há poucas edificações e presença de muita vegetação. A comunidade a utiliza, principalmente, para beber, sendo muito comum encontrar moradores com vasilhames plásticos de 2 litros ou garrafões de 20 litros para suprir o abastecimento residencial.

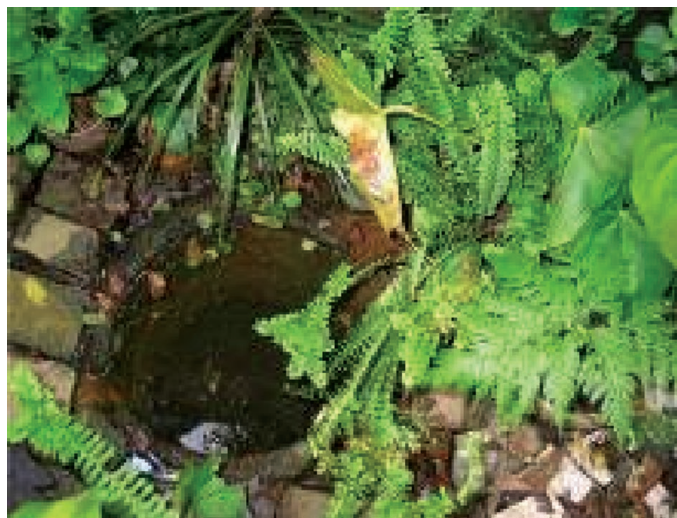
Figura 10 - Fonte do Terreiro Umbanda

A fonte do terreiro Umbanda (Figura 10) encontra-se situada no jardim de propriedade particular no Loteamento Daniel Gomes, nº 110, Jardim Nova Esperança, pela Via Regional, Canabrava. A fonte apresenta baixa vazão durante o ano, sendo maior no período de chuva. É utilizada somente para atividades do candomblé. Nas proximidades da área existem edificações de baixa renda e pode ser encontrado um afluente do rio Jaguaribe comprometido com despejos de esgotos domiciliares.
