**A VELHA SALVADOR, SEUS SOBRADOS E SUAS CORES**

## RESUMO

O artigo procura tecer algumas considerações a respeito do uso da cor nas fachadas, em Salvador durante o século XIX, assim como das técnicas e materiais utilizados nas práticas de pintura da mesma época.

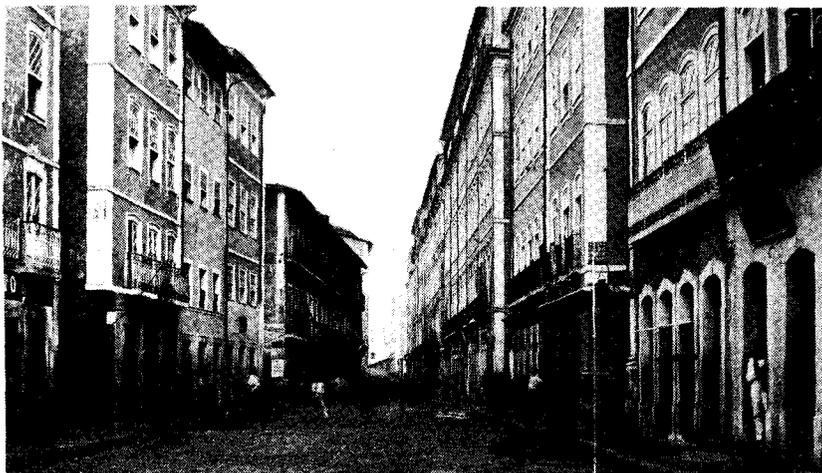
Foto 1 - Salvador: Rua Nova do Comércio, Mulock, 1860

das fachadas já pode ser observada, como é o caso das fotos atribuídas ao inglês Mulock (Foto 1). São, geralmente, edifícios geminados e sem recuo frontal, cujas fachadas principais se diferenciam umas das outras através do recurso de uso de cores diferenciadas para cada unidade edificada. Apenas seus elementos decorativos (cimalhas, frisos, emolduramentos, etc.) e caixilhos são pintados aparentemente de branco, contrastando com as cores mais fortes utilizadas nas paredes. Estas, no geral, aparecem com aspecto limpo e conservado, contrastando com um ou outro edifício mais malcuidado da área. Pode-se também observar que as empenas e os fundos destes imóveis não eram pintados com a mesma frequência que as fachadas principais e, muitas vezes, eram de coloração branca. Provavelmente isto ocorria por serem áreas sem maior visibilidade da rua e, portanto, sem importância ou, no caso das empenas, pela dificuldade de acesso. Daí em RUA.Salvador, v.2, n.3, p.75-98, 1989

Um outro aspecto observado foi a diferença de tratamento cromático nos pavimentos térreos de algumas fachadas, principalmente por lá existirem algum tipo de comércio. Na atual Rua Conselheiro Dantas, por exemplo, enquanto os demais pavimentos repetiam a descrição convencional (paredes coloridas, com elementos decorativos e caixilhos brancos), em muitos dos pavimentos térreos pôde-se observar as cercaduras em pedra aparente ou então pintadas em escaiole, sendo que, em alguns casos, a própria parede era pintada de outra cor ou até mesmo revestida de azulejo, destacando-se, assim, do resto do prédio.

Um dado importante, extraído destas análises, foi o de que os gradis existentes nas sacadas destes prédios eram, em muitos casos, pintados em outras cores mais claras e não apenas de "grafite", como se pensa e se pratica nas atuais obras de restauro. Já as esquadrias não puderam ser analisadas com maior cuidado, pois em geral estavam "escondidas" pelas folhas de vidro ou então abertas para o interior. Apenas pôde-se observar que tanto haviam janelas coloridas como também brancas, enquanto as portas eram quase sempre pintadas com cores mais escuras.

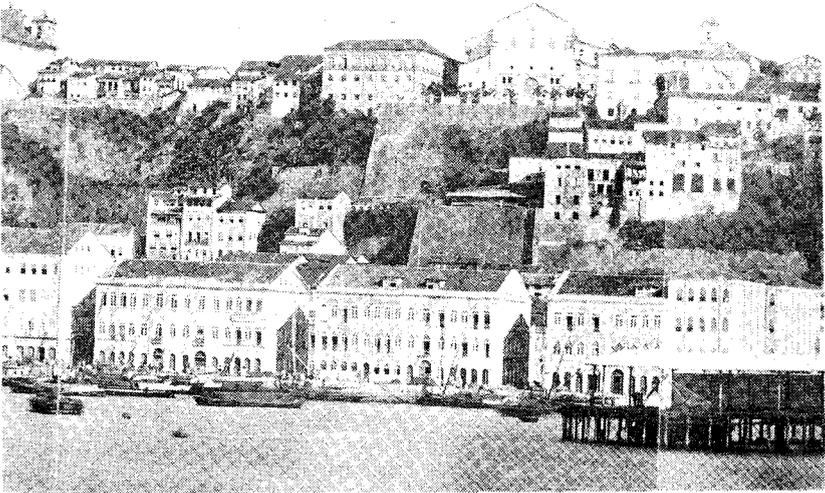
Foto 2 - Frontispício de Salvador (trecho), Mulock, 1860

Esta visual de Salvador nos mostra, em primeiro plano, a Cidade Baixa (Comércio) com seus edifícios da mesma altura, quase todos pintados com cores diversas entre si e coroados pelas coberturas em telhas cerâmicas. Em seguida tem-se a encosta arborizada e, sobre esta, vê-se os fundos do casario da Cidade Alta, também pintados com cores diversas mas aparentando serem bem mais claras, esbranquiçadas, o que pode confirmar a idéia de que as fachadas principais (de coloração mais densa) eram repintadas com mais frequência, enquanto os fundos nem sempre recebiam a mesma manutenção, ficando sua pintura mais "desbotada" (foto 2).

Ainda neste panorama de Salvador, é possível observar alguns edifícios que se destacam não só pela sua maior volumetria, mas também pela sua brancura. É o caso das igrejas, de alguns trapiches e da alfândega recém-construída, que se sobressaem na paisagem. No entanto, mesmo que estes edifícios tenham sido caiados de branco, é possível afirmar que a policromia já era um dos elementos caracterizadores da cidade em meados do séc. XIX.

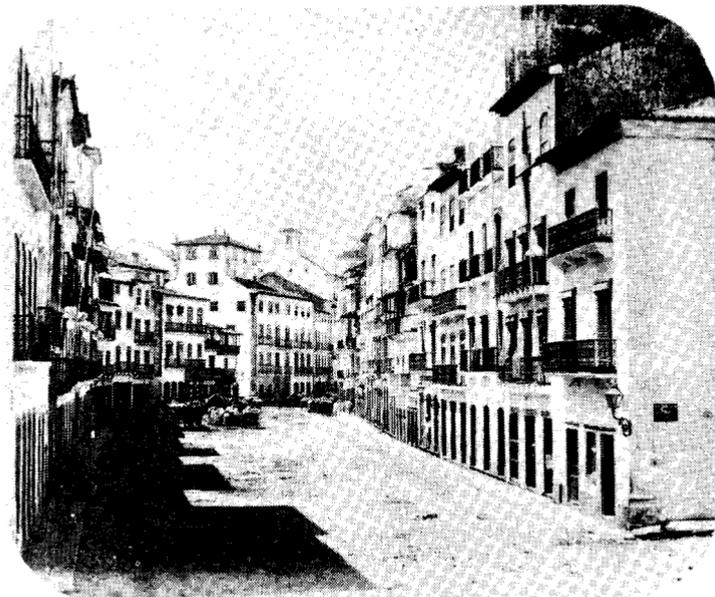
Foto 3 - Recife: Rua da Cruz, Stahl, 1859

de Recife, que na maioria das vezes eram brancos, com seus elementos decorativos pintados de outra cor, quando não totalmente brancos (foto 3). Em Ouro Preto, também se repete uma maior incidência de edifícios pintados de branco, com elementos de cores diversas.
