ESTUDO DA DEGRADAÇÃO BIOLÓGICA DE UM MURAL

RESUMO

Para que a proteção dos bens culturais se dê com eficácia, faz-se necessária a ação interdisciplinar. O problema ora abordado refere-se à conservação do mural de Genaro de Carvalho, existente no coffee-shop do Hotel da Bahia, e as conclusões obtidas foram decorrentes da investigação conjunta de profissionais de diversas áreas.

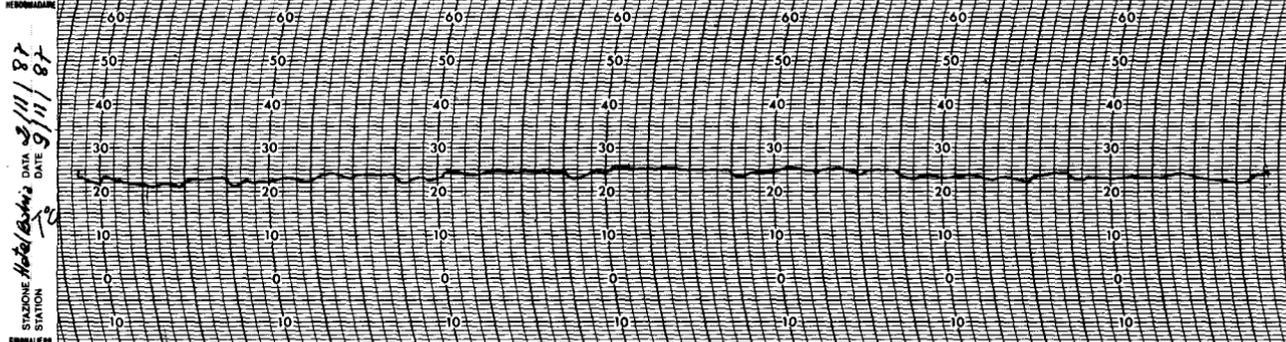
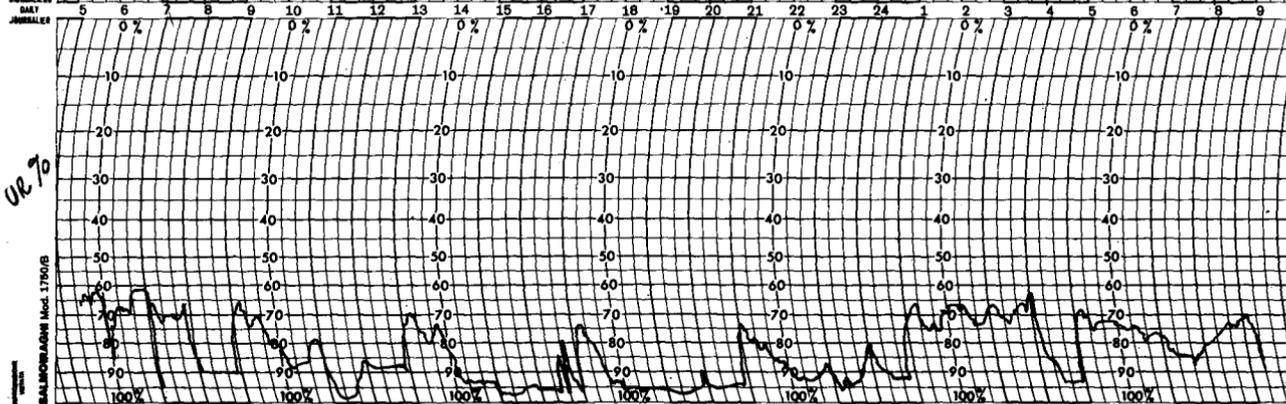
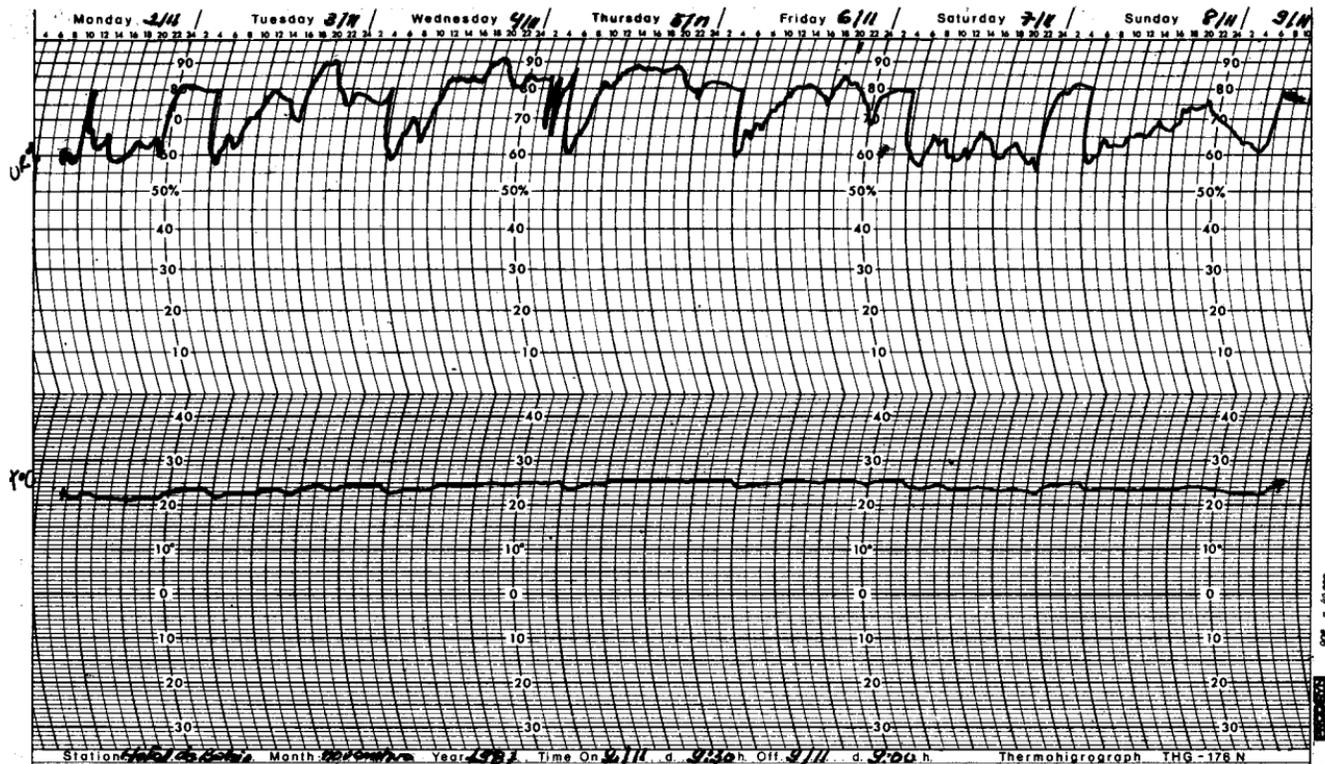
Station 661 de Bahia Month 02/1981 Year 1981 Time On 2/11 d. 9:30 h. Off 2/11 d. 9:00 h. Thermohigrograph THG-178 N

trando durante duas semanas consecutivas, em diferentes locais do ambiente, as variações termohigrométricas (gráficos A, A.1, B e B.1). Notamos, em linhas gerais, que:

a) A umidade relativa ambiental é altíssima durante a noite, após as 24 h, alcançando por vezes 95%, cujo motivo é o desligamento do ar condicionado entre 23h30 e 24 h. Isto quer dizer que, à temperatura de 23°C, basta que a temperatura da parede seja de 22°C para haver condensação (ver Tabela 1). Quando nas horas de temperatura elevada o ar condicionado é desligado, com conseqüente elevação da temperatura ambiente e da umidade relativa, o fenômeno da inércia térmica dos muros retarda a elevação da temperatura dos mesmos, ocasionando facilmente o fenômeno da condensação. Pode ocorrer, às vezes, que tais fenômenos não sejam detectados, pois a água condensada pode desaparecer, caso as condições ambientais se modifiquem. Entretanto, durante o período em que ela permanece na superfície da parede, serve para que os fungos se nutram. Assim sendo, a condensação não somente produz danos diretos à camada pictórica do mural, mas também facilita a proliferação dos microorganismos.

b) A umidade relativa sofre grandes flutuações, o que é péssimo para a estabilidade das camadas de base e de pintura do mural. Pode-se observar muito bem que a umidade relativa que cai para níveis entre 60 - 70%, logo que o ar condicionado é ligado às 6 h da manhã, começa a subir com o serviço matutino do café, tendo uma pequena queda em torno das 10 h, para subir novamente com o serviço do almoço. Neste aumento de U.R. durante os serviços têm que ser considerados não somente a produção de vapor d'água da respiração e transpiração dos usuários (em repouso uma pessoa produz aproximadamente 50 g/h de vapor pela respiração), como também os vapores produzidos pelos fogareiros do tipo réchaud. Estas oscilações são muito da

As medidas de caráter profilático evitarão a ascensão em demasia da umidade relativa ambiental, e a grande oscilação da mesma.

Para o caso do equilíbrio climático do salão, já que é imprescindível a sua utilização como coffee-shop, é necessário:

a) funcionamento contínuo da refrigeração da sala ou colocação de desumidificadores para equilibrar a U.R. nos períodos de rush e durante a noite;

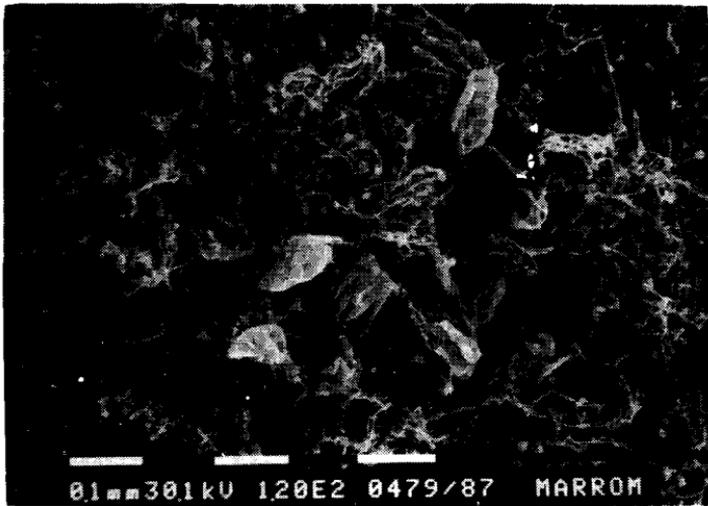
Além destas observações, que dizem respeito às condições microclimáticas do salão, foi feita coleta de material da superfície do mural nos pontos mais afetados (pintura azul, marrom e vermelha), no sentido de identificar os microorganismos infestantes. Até o momento não nos tinha sido possível saber se eram fungos ou líquens, dada a dificuldade que tais elementos apresentam à identificação a olho nu, já que são de dimensões microscópicas. O material coletado foi levado ao Instituto de Biologia da UFBA, onde colegas se prontificaram em nos ajudar, identificando, com o auxílio de um microscópio ótico, a presença de *Aspergillus* sp. A confirmação do diagnóstico foi dada no já mencionado laboratório de Veneza, onde as amostras foram analisadas com o auxílio de microscopia eletrônica de varredura (Fotos 2, 3, 4, 5, 6, 7).

F.2 - Micélio do fungo muito desenvolvido, misturado a restos de invertebrados (ácaros) foram observados apenas na amostra marrom. Aumento: 120 vezes.

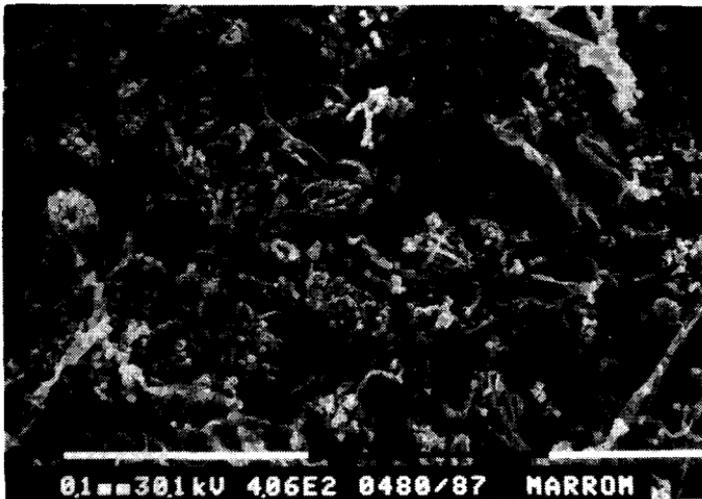
F.3 - Detalhe com aumento de 406 vezes.

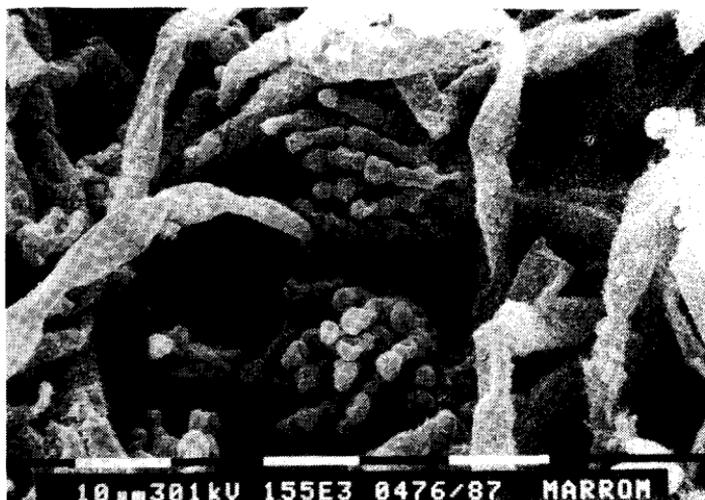
F.4 - Entrelaçamento de hifas de fungos (Fungal Hyphal ou Mycelium) bem visíveis duas cabeças coníferas, com conídios e esporos. Aumento: 1.550 vezes.

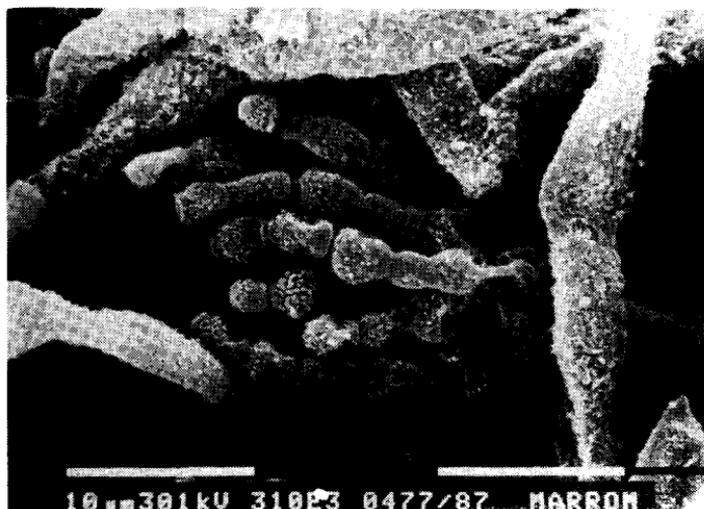
F.5 - Detalhe da anterior. Aumento: 3.100 vezes.

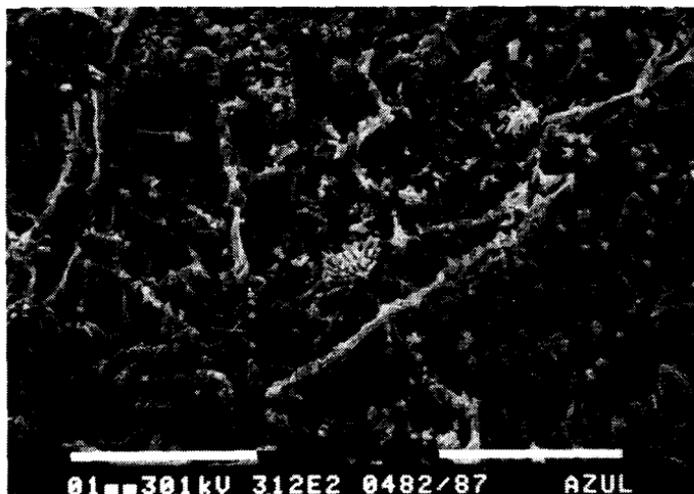
F.6 - As hifas apresentam secção um pouco achatadas, em vez de circular, e os esporos apresentam às vezes alteração da forma, porque o material não foi fixado e desidratado antes da observação, gerando fenômenos de "collapso". Aumento: 312 vezes.

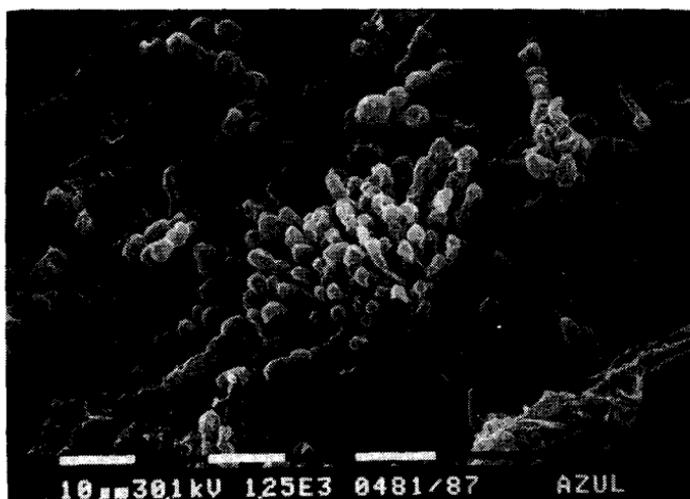
F.7 - Cabeça conídea com esporos. É um detalhe da foto anterior. Aumento: 1.250 vezes.
