ANÁLISE GEOLÓGICA E ESTRUTURAL DAS FISSURAS E SUBSIDÊNCIAS NO CARSTE DE LAPÃO

Paulo Henrique Prates MAIA¹
Balduino DIAS NETO²
Luiz César CORRÊA-GOMES³

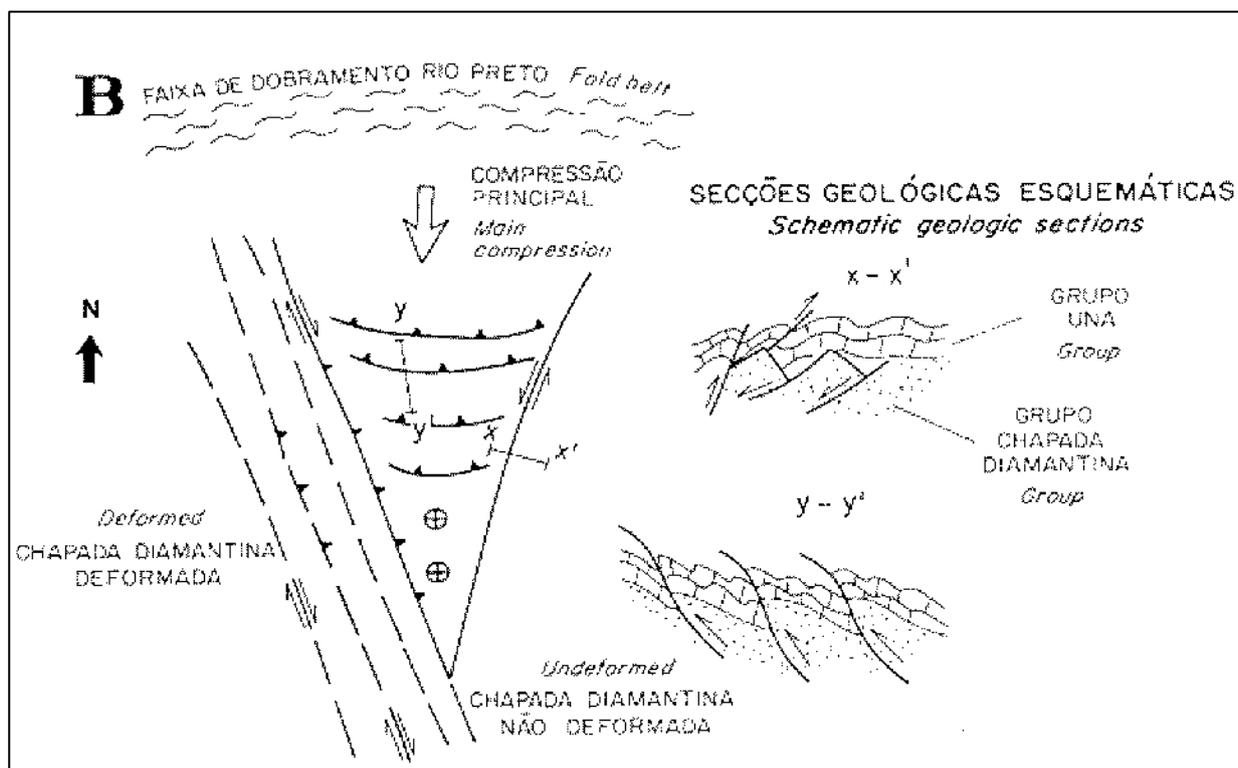
O sistema conjugado de fraturas observado é consequência dos efeitos de uma compressão regional (*far-field stress*) orientada segundo a direção N-S (COSTA, 1989) no qual o esforço principal, σ_1 no elipsóide de tensão encontra-se na bissetriz do ângulo agudo e, na bissetriz do ângulo obtuso encontra-se σ_3 . O σ_2 é ortogonal a ambos e posicionado na intercessão das demais fraturas. No caso das fraturas transcorrentes o σ_2 é vertical e os σ_1 e σ_3 horizontais (Figura 7).

Figura 7. Síntese da evolução estrutural do Grupo Una. Fonte: Costa (1989).

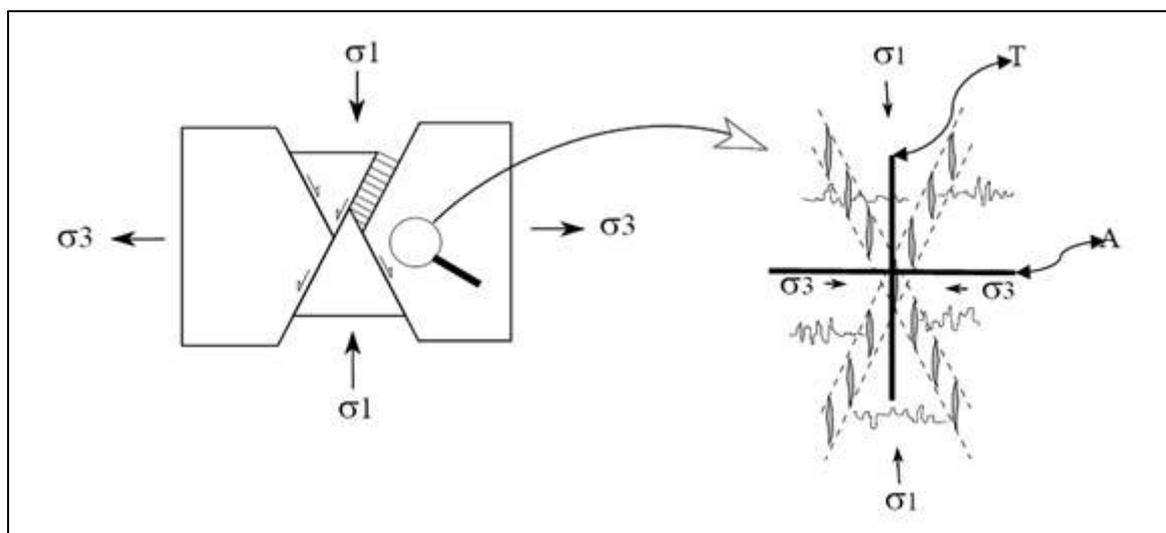
A partir da definição do elipsóide de tensão foram identificadas, no elipsóide de deformação rúptil, as fraturas abertas do **tipo T** na direção próxima a N-S, entre 0° e 10°; as do **tipo A**, próximas a direção E-W, entre 70° a 100° (Figura 8).

Figura 8. Visão em planta do ambiente tectônico transcorrente. Para orientação dos tensores principais, considerar σ_1 e σ_3 horizontais e σ_2 vertical, e as fraturas abertas (T e A).

São as fraturas abertas nas direções N-S, entre 0° e 10° e as E-W entre 70° e 100° , que controlam as direções preferenciais das cavernas e demais estruturas de dissolução que ocorrem na área estudada.

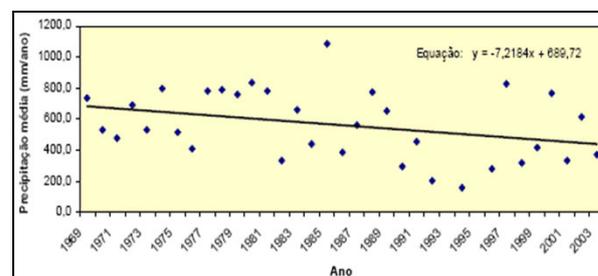
A análise da precipitação pluviométrica regional obtida a partir das médias anuais das estações, entre os anos de 1969 e 2003, revela um decréscimo na pluviosidade na região de Irecê nos últimos 35 anos. A linha de tendência também aponta para um decréscimo médio anual acumulado de 240 mm/ano, provavelmente decorrente das mudanças climáticas (Figura 11).

Figura 11. Linha de tendência das médias anuais de precipitação pluviométrica. Fonte: Silva (2005).

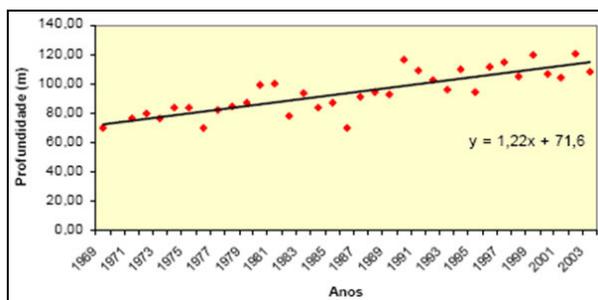
Análise das profundidades dos poços no período de 1969 a 2003 aponta um aumento de 72,5 m para 115 m com um incremento na linha de tendência de 1,2 m/ano (Figura 13).

Figura 13. Linha de tendência das médias anuais de profundidade dos poços. Fonte: Silva (2005).

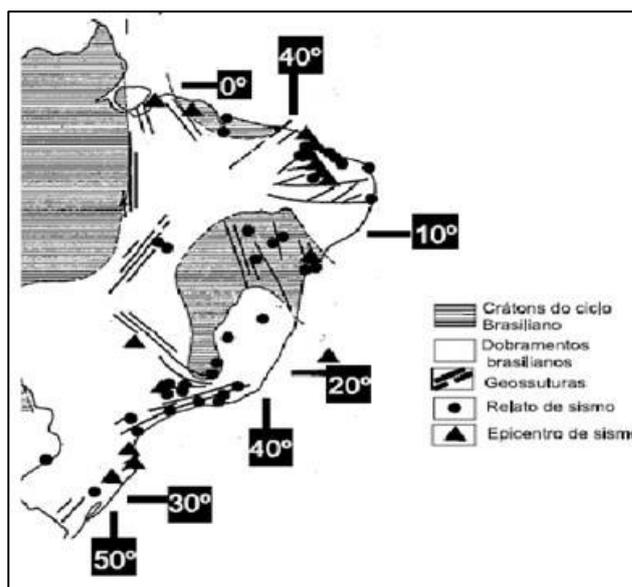
O relato da ocorrência de sismos no sertão baiano em 1904 e 1905 (LIMA, 2000) suscitou a possibilidade do evento ter sido provocado por reativações dessas antigas estruturas do embasamento. O mapa aponta as relações entre as geossuturas do embasamento e o relato de sismos no Brasil, no qual uma antiga estrutura de direção NW-SE do embasamento no Cráton do São Francisco aparece associada a eventos

sísmicos neotectônicos nas proximidades de Irecê e Lapão (Figura 14).

Figura 14. Relações entre geossuturas proterozóicas e relato de sismos no Brasil. Fonte: Lima (2000).

Apesar da inflexão na propagação do evento da Fazenda Juá para a Fonte do Lapão, essa possibilidade também foi descartada, porque a direção geral da propagação não coincide com a direção da geossutura. Também não foram detectadas marcas de cisalhamento nas fissuras do solo, tampouco deformações elipsoidais na base dos revestimentos de superfície dos poços mais antigos.

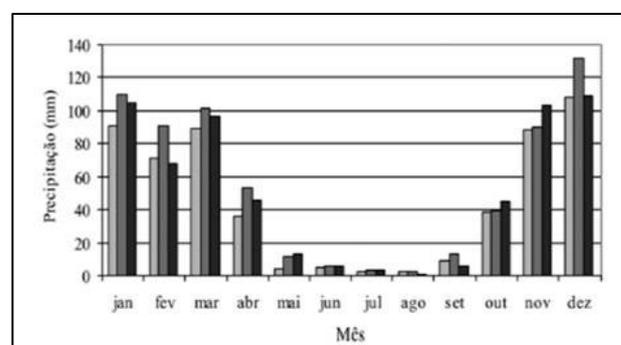
A superexploração de água subterrânea sempre foi considerada a principal indutora do fenômeno em todos os locais onde ocorreram problemas dessa natureza. Além do evento ter ocorrido no final do período seco, quando os níveis da água do aquífero estavam mais baixos, grandes volumes de água estavam sendo extraídos do poço localizado na Fazenda Juá, a montante do fluxo subterrâneo (Figura 15).

Figura 15. Diagrama ilustrando os valores médios da precipitação mensal medida nos postos pluviométricos dos municípios de Cafarnaum, Canarana e Irecê; médias do período de 1961 a 1990. Fonte: Ramos et al. (2007).

Apesar dessa suposição se apoiar nesses dois fatos, vale destacar que as oscilações nos níveis de água dos poços na região ocorrem naturalmente há várias décadas, sem que eventos como esse tenham sido registrados.
