## AVALIAÇÃO PÓS-OCUPAÇÃO DE CONJUNTOS HABITACIONAIS POPULARES IMPLANTADOS PELO PROGRAMA VIVER MELHOR NO CANDEAL PEQUENO

O presente artigo discorre sobre o conhecimento do ambiente construído pós-ocupado da localidade Candéal Pequeno (Salvador-BA), no âmbito dos conjuntos habitacionais implantados pelo *Programa Viver Melhor*. Objetiva identificar a satisfação dos moradores em relação ao desempenho funcional das unidades habitacionais e dos serviços urbanos, como estão promovendo alterações no ambiente construído. Para entendimento desse objeto, a fundamentação teórica e metodológica situa-se na área de conhecimento das Relações Ambiente-Comportamento (RAC), no âmbito da Avaliação Pós-Ocupação (APO) (Sheila Ornstein, Marcelo Romero, Antônio Reis). No desenvolvimento do trabalho, identificam-se os problemas existentes, questiona-se a atuação do *Projeto Tá Rebocado* que, apesar de ter promovido reuniões semanais com os moradores para definições projetuais, adotou algumas soluções desconectadas das suas expectativas.

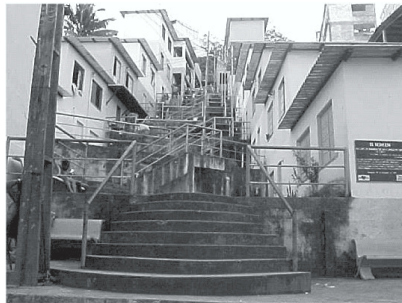
Uma das áreas beneficiadas foi o “Zé Botinha”, considerada de alto risco, devido ao alto declive do terreno (42%). O partido adotado, nesse caso, foi dispor as unidades habitacionais de forma escalonada, como uma vila, com uma grande escadaria central que dá acesso aos diversos níveis. A utilização de cores variadas como elemento de valorização das fachadas, marcando o escalonamento das unidades habitacionais, proporcionou uma alegria e um colorido especial ao lugar.

**Figura 1: Tipologia Escalonada.**  
Fonte: GORDILHO 2000.

Os moradores das unidades escalonadas encontram-se insatisfeitos em relação aos seguintes aspectos: qualidade dos materiais de revestimento, 46%; qualidade das portas e janelas, 54%; distância da casa em relação à do vizinho, 54%; ampliação do imóvel, 54%; adaptação ao idoso, 54%; adaptação ao deficiente, 62%; localização do sanitário, 47%. Além disso, as unidades escalonadas apresentam problemas de rachaduras e infiltrações, o que evidencia a precarização das obras realizadas.

Das tipologias adotadas, a tipologia escalonada foi a que apresentou maiores problemas de adequação dos moradores à unidade habitacional, principalmente pela impossibilidade de ampliação vertical, evidenciando-se, portanto, que, nesse projeto, não se respeitou a necessidade de ampliação da unidade pelos moradores, tal como o “bater a laje”, hábito cultural da população de baixa renda da Cidade de Salvador, identificado no decorrer das reuniões com os moradores na fase de elaboração projetual e que direcionou o partido arquitetônico adotado nas outras tipologias.

Das 13 unidades escalonadas pesquisadas, 62% fizeram alguma alteração: a) construção de parede para separar a sala da cozinha (46%); b) construção de cobertura na área de serviço, para ser usada como cozinha (23%); c) criação de cobertura na frente da casa, que marca o acesso e ao mesmo tempo protege da incidência do sol e da chuva (7,6%); d) divisão do primeiro quarto em dois quartos (7,6%); e) acesso do primeiro quarto para o exterior (nesse quarto mora a família de uma filha da proprietária). As duas famílias dividem o sanitário de 1,70m<sup>2</sup>, que tem porta para o quarto e para a sala de estar (7,6%).

Os moradores das unidades escalonadas estão proibidos de ampliar verticalmente e de intervir nas fachadas das casas. Essa imposição deve-se à conservação do aspecto visual do conjunto, devido a proximidade da Escola de Música Pracatum, que é “ponto turístico” da localidade. Pretende-se vender uma imagem, priorizando a aparência e o espetáculo. O *marketing*, nesse caso, inviabilizou a flexibilidade do Conjunto Zé Botinha, prejudicando o conforto dos moradores, que são forçados a viver com área mínima, sem promover adequações espaciais. A partir daí, questiona-se: *De onde vem essa determinação? Para que realizar reuniões com os mora-*

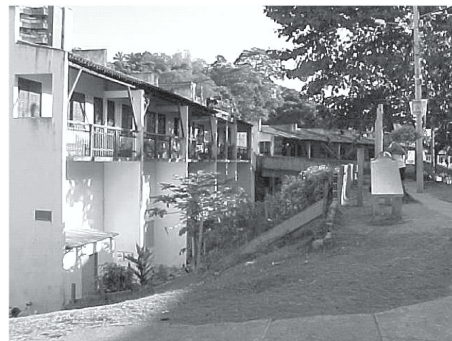
Nos conjuntos verticalizados de dois pavimentos, foram implantados o Conjunto Sapucaia, o Conjunto Chácara do Candeal, o Conjunto Jardim Candeal e o Conjunto Vila do Jair. Cada unidade residencial possui área útil total de 35m<sup>2</sup>. As unidades do pavimento térreo foram construídas com o pé-direito duplo de 5,30m, possibilitando, com isso, a ampliação vertical. As unidades térreas das unidades verticalizadas foram entregues sem subdivisões internas, apenas com o módulo do sanitário. Já as unidades superiores, foram construídas com subdivisões, compreendendo a dois quartos, sala e cozinha conjugadas, sanitário e área de serviço. O Conjunto Vila do Jair diferencia-se dos demais, pois foi entregue com o pé-direito de 2,60m e as unidades habitacionais subdivididas nos dois pavimentos.

**Figura 2: Tipologia Verticalizada.** Fonte: GORDILHO, 2000

Os moradores das unidades verticalizadas foram os que mais fizeram intervenções construtivas nas unidades habitacionais, principalmente os das unidades térreas, que as receberam sem subdivisões internas, apenas com a unidade sanitária construída. 76% deles demonstram satisfação quanto à possibilidade de ampliação do imóvel e insatisfação em relação aos materiais de revestimento (40%), à qualidade das portas e janelas (47%), ao conforto quanto a ruídos e barulhos (43%) e à segurança quanto ao fogo (36%).

Das intervenções construtivas nas unidades térreas, 23,52% construíram as divisões internas seguindo a planta tipo, projetada pelo *Projeto Tá Rebocado* para a unidade superior. 25,4% promoveram a separação entre a cozinha e a sala, através de parede. Das 32 unidades térreas, 28% foram ampliadas verticalmente, sendo 6 unidades no Conjunto Chácara do Candeal, 1 no Conjunto Sapucaia e 3 no Conjunto Jardim Candeal.

Das unidades térreas pesquisadas, 17,64% foram ampliadas horizontalmente, através do aproveitamento da área da frente para a construção de varanda. Essa ampliação frontal corresponde a um ganho de área de 7.56m<sup>2</sup> em cada pavimento, ou seja, 15,12m<sup>2</sup> no total, por unidade habitacional. Essas varandas são geralmente o primeiro passo para a construção do pavimento superior, pois são construídos pilares para dar apoio ao prolongamento da laje do pavimento superior. Os moradores das unidades superiores são prejudicados quanto a esse aspecto, pois não podem avançar na frente para construção de varanda privativa, por tratar-se de espaço de circulação geral que dá acesso às unidades superiores.

Das intervenções promovidas pelos moradores nas unidades superiores dos conjuntos verticalizados, 87% construíram parede para separar a sala da cozinha e 13% ampliaram verticalmente, construindo três quartos e sanitário no pavimento superior. No pavimento inferior, demoliram o quarto e ampliaram a área da sala.

A adequação dos moradores das unidades verticalizadas à unidade habitacional implicou ampliações e reformas construtivas, no sentido de adaptar as moradias às necessidades espaciais e funcionais de cada família. Observa-se que existe uma predominância de intervenções para ampliação de uso do mesmo núcleo familiar. Nesse caso, houve ampliação vertical, com construção de quartos e, às vezes, também de sanitário, no pavimento superior, deixando-se no pavimento inferior a sala, o sanitário, a cozinha e a área de serviço.

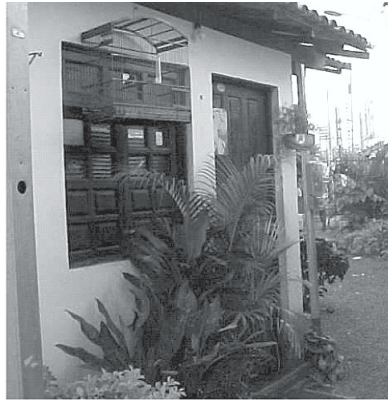
Foram construídas, também, 16 unidades habitacionais isoladas, de pavimento único, em terreno próprio, para substituição das casas existentes, com programa de 2 quartos, sala, cozinha, sanitário e área de serviço e área total de 35m<sup>2</sup>. Além dessas, foram feitas melhorias parciais em 29 residências.

Figura 3: Tipologia Isolada. Fonte: Acervo próprio

Os moradores das unidades isoladas promoveram poucas intervenções construtivas nas casas. Demonstraram, também, maior grau de satisfação quanto à adequação da unidade habitacional, em comparação aos moradores das demais tipologias. No entanto, 62,5% dos moradores encontram-se insatisfeitos quanto ao espaço livre da casa, decorrente da implantação dessas unidades com pouca área de circulação e de recuo, ficando, portanto, impossibilitados de ampliar a casa horizontalmente, para construção de varanda ou quintal. A intervenção promovida pelos moradores das unidades isoladas foi o fechamento da área de serviço (área externa sem cobertura, que separa uma habitação da outra), para ampliação da unidade habitacional. Dessa forma, transferiu-se a cozinha para essa área, ampliando a sala de estar. Quanto à área de serviço, ela foi transferida para a área externa, na circulação comum que dá acesso às casas, com a construção de uma lavanderia com cobertura em telhado cerâmico, com tanque e máquina de lavar roupa.
